# 環狀線東環段Y29站尾軌(不含)~Y33站(不含)土木建築及水電環控區段標工程

## 每日管養道路巡查表

日期: 115年 8月 14日

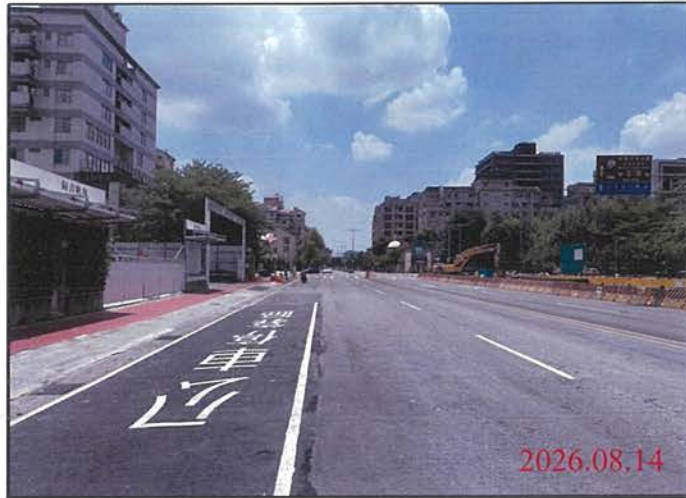
巡查日期地點：115.08.14 尾軌  
照片說明：路面狀況

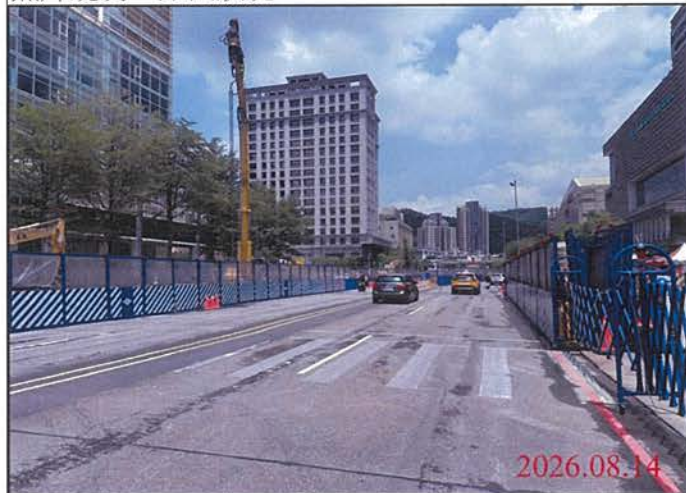
巡查日期地點：115.08.14 尾軌  
照片說明：路面狀況

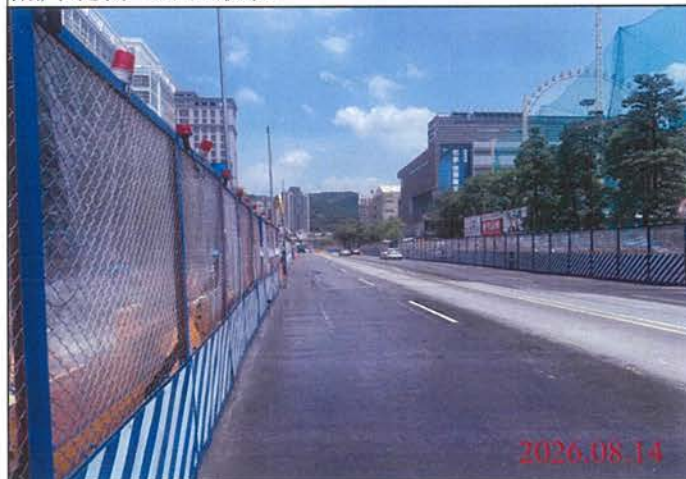
巡查日期地點：115.08.14 尾軌  
照片說明：路面狀況

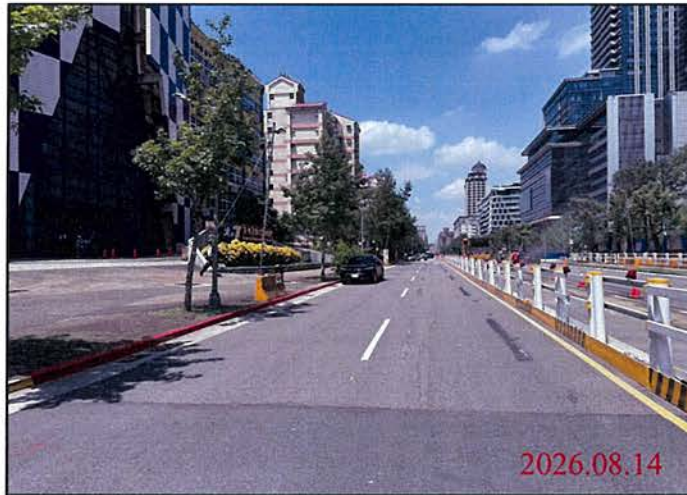
巡查日期地點：115.08.14 Y30車站

照片說明：路面狀況

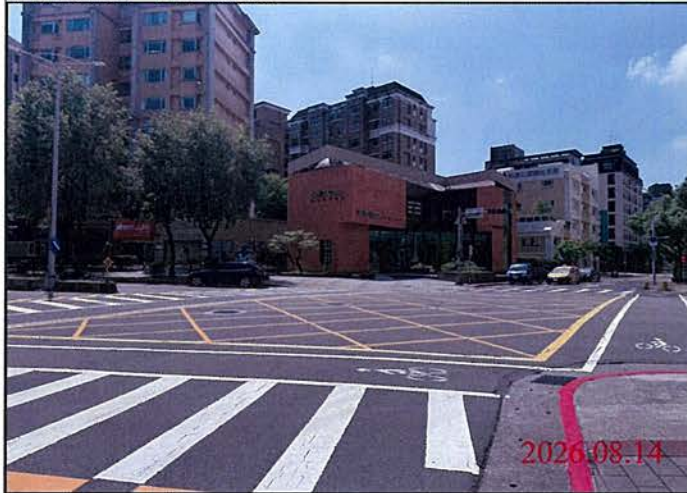
巡查日期地點：115.08.14 Y30車站

照片說明：路面狀況

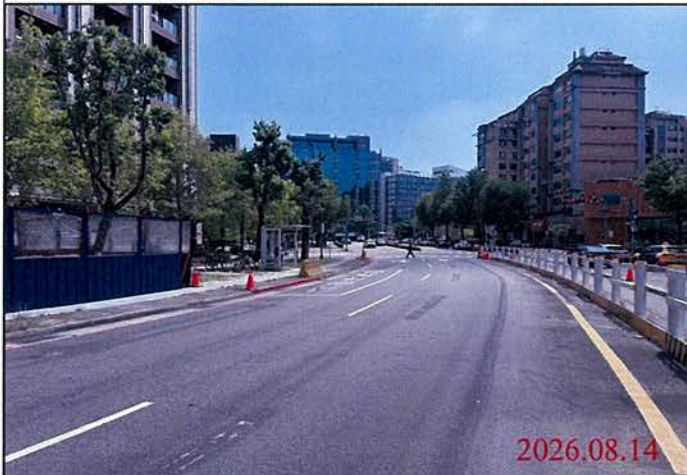
巡查日期地點：115.08.14 Y30車站

照片說明：路面狀況

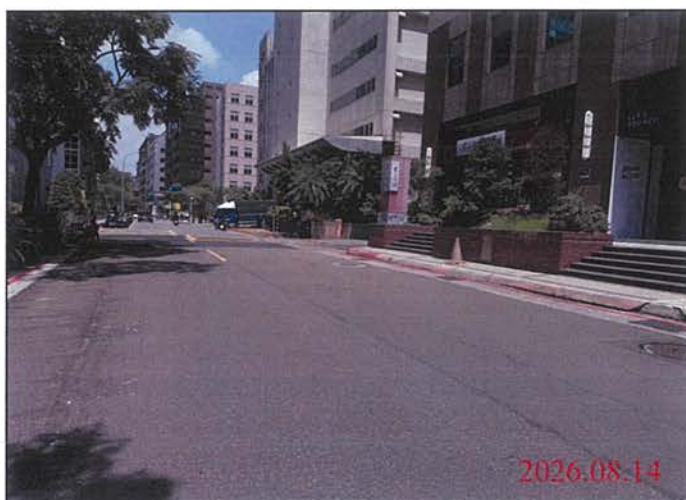
巡查日期地點：115.08.14 Y31車站  
照片說明：路面狀況

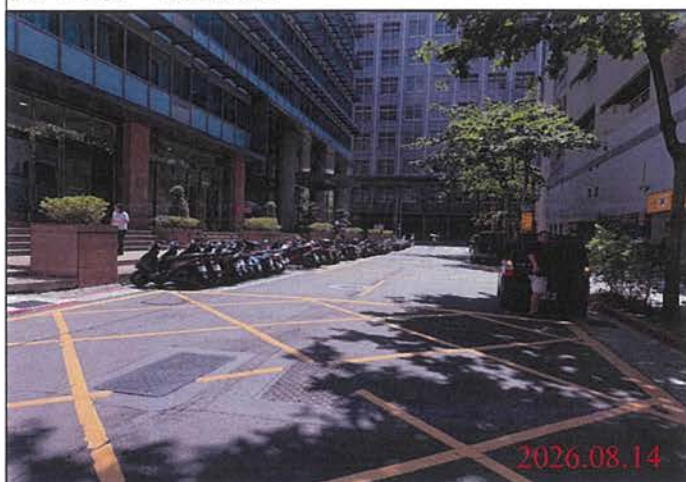
巡查日期地點：115.08.14 Y31車站  
照片說明：路面狀況

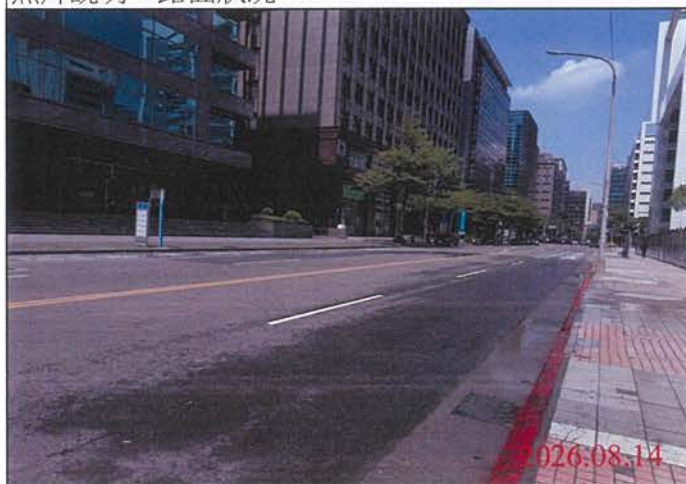
巡查日期地點：115.08.14 Y31車站  
照片說明：路面狀況

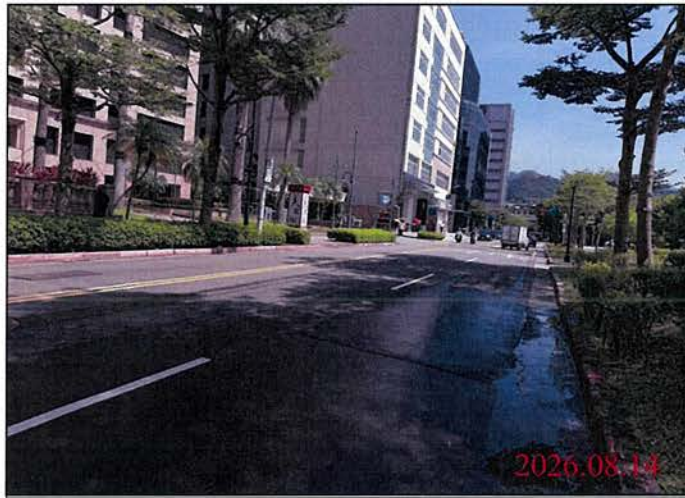
巡查日期地點：115.08.14 Y32車站  
照片說明：路面狀況

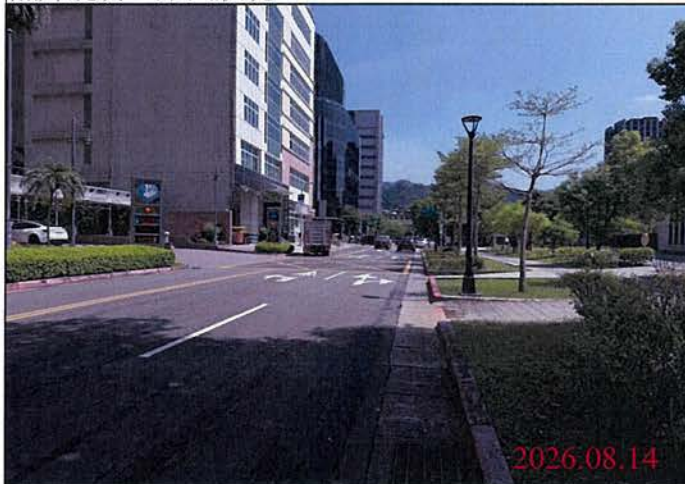
巡查日期地點：115.08.14 Y32車站  
照片說明：路面狀況

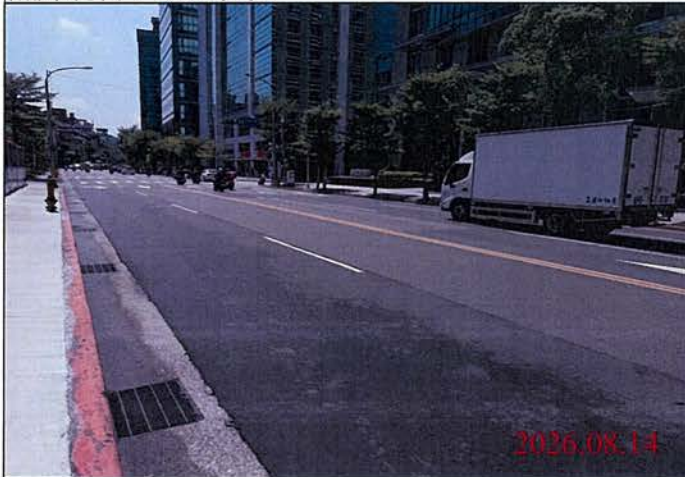
巡查日期地點：115.08.14 Y32車站  
照片說明：路面狀況
