# 環狀線東環段Y29站尾軌(不含)~Y33站(不含)土木建築及水電環控區段標工程

## 每日管養道路巡查表

日期: 115年 8月 15日

## 環狀線CF710區段標道路巡查照片

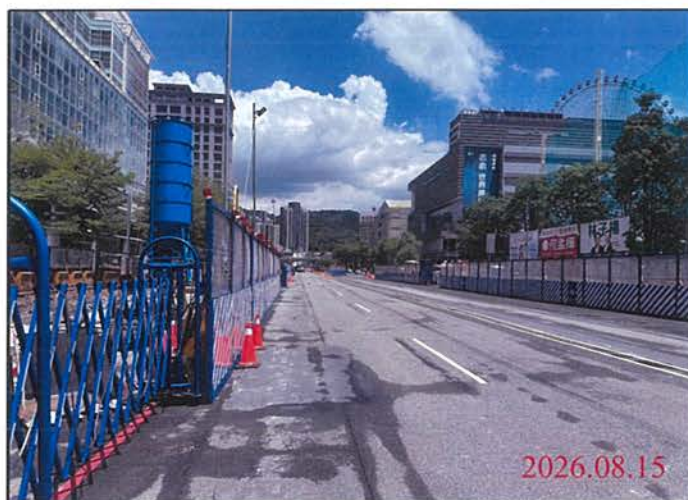
巡查日期地點：115.08.15 尾軌  
照片說明：路面狀況

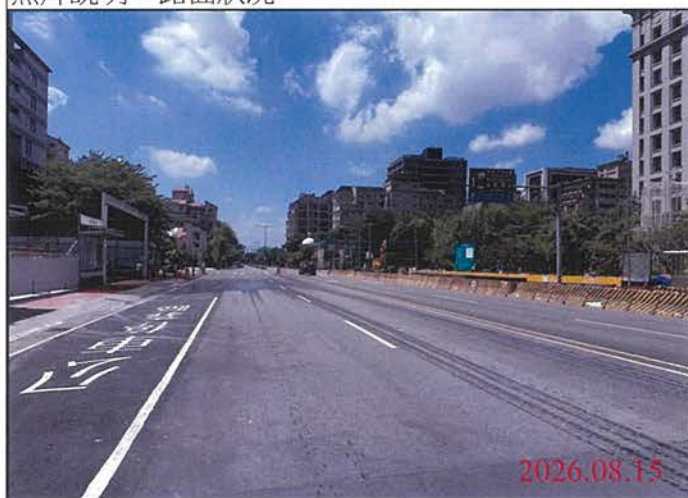
巡查日期地點：115.08.15 尾軌  
照片說明：路面狀況

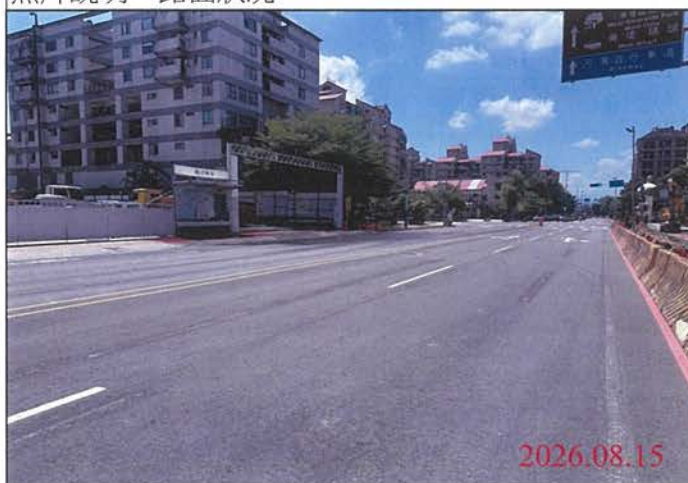
巡查日期地點：115.08.15 尾軌  
照片說明：路面狀況

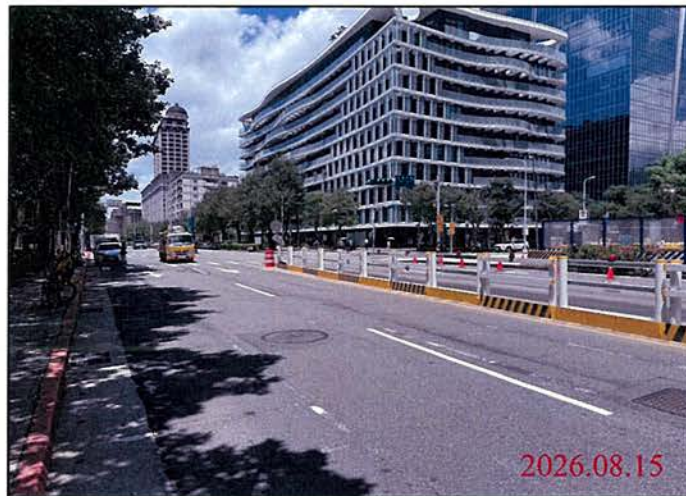
巡查日期地點：115.08.15 Y30車站  
照片說明：路面狀況

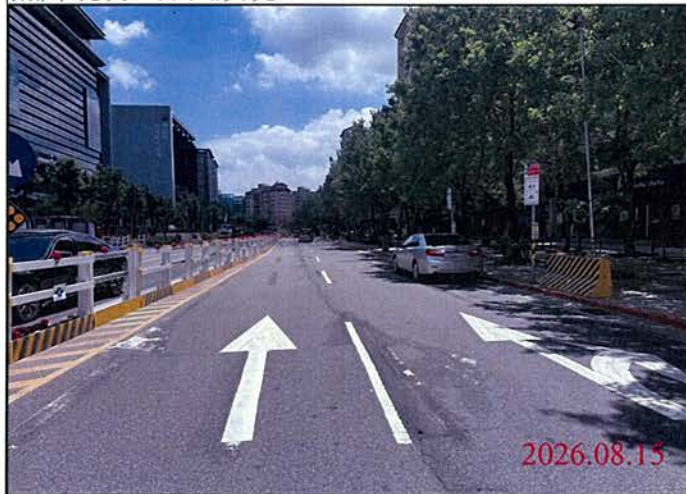
巡查日期地點：115.08.15 Y30車站  
照片說明：路面狀況

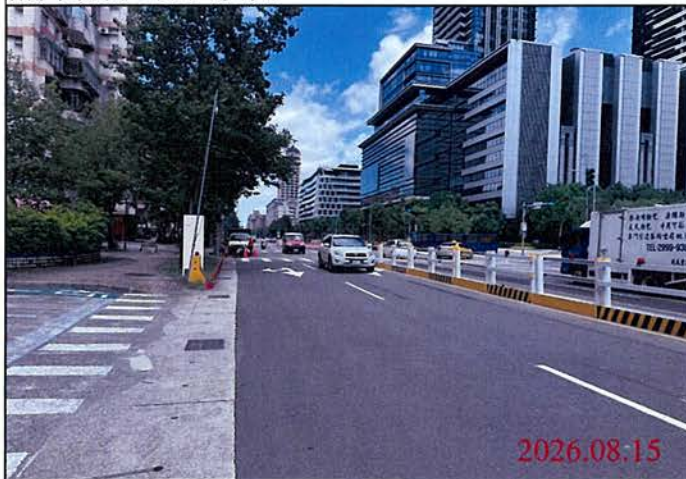
巡查日期地點：115.08.15 Y30車站  
照片說明：路面狀況

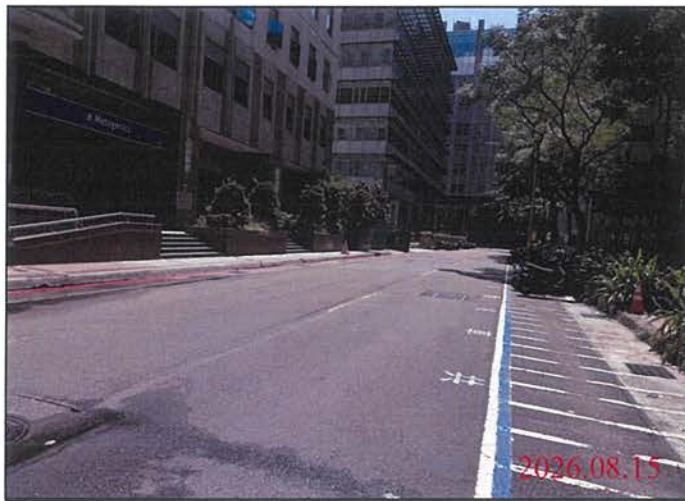
巡查日期地點：115.08.15 Y31車站  
照片說明：路面狀況

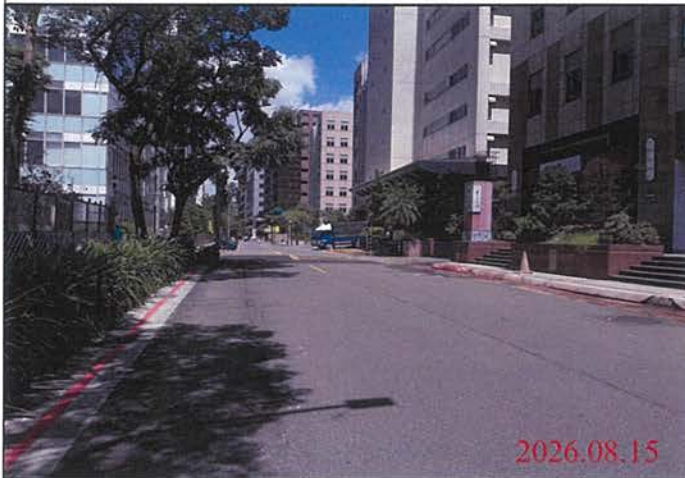
巡查日期地點：115.08.15 Y31車站  
照片說明：路面狀況

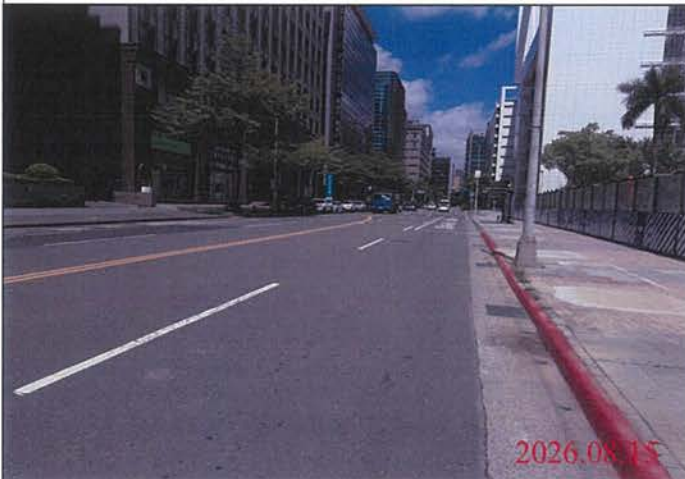
巡查日期地點：115.08.15 Y31車站  
照片說明：路面狀況

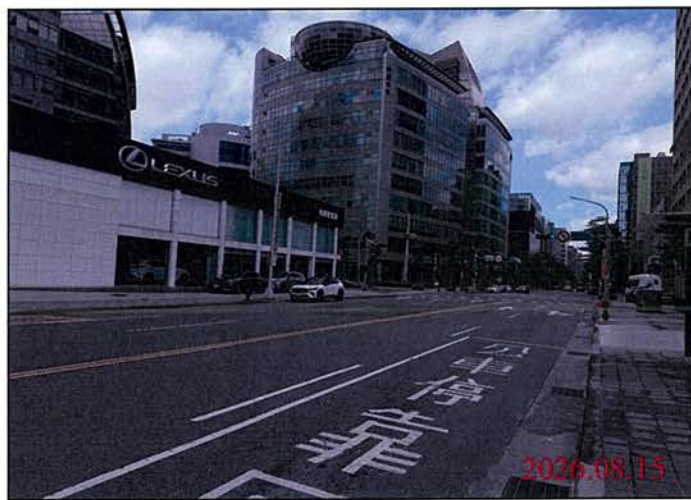
巡查日期地點：115.08.15 Y32車站

照片說明：路面狀況

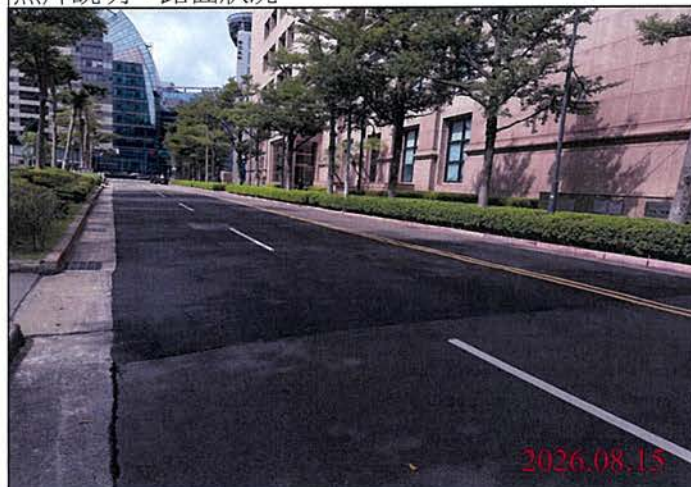
巡查日期地點：115.08.15 Y32車站

照片說明：路面狀況

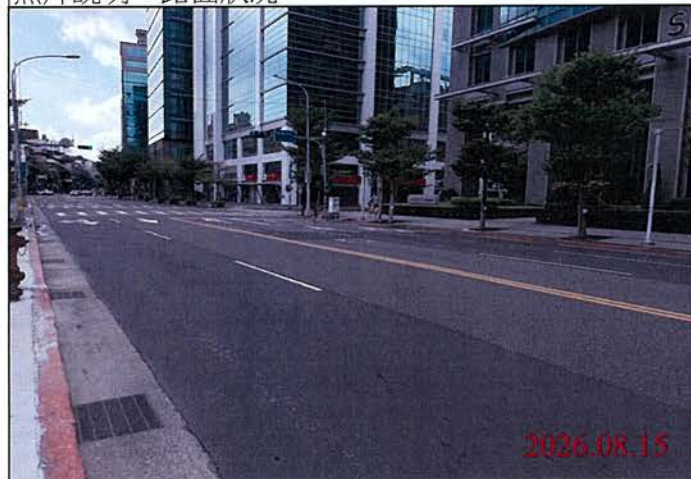
巡查日期地點：115.08.15 Y32車站

照片說明：路面狀況
