# 環狀線東環段Y29站尾軌(不含)~Y33站(不含)土木建築及水電環控區段標工程

## 每日管養道路巡查表

日期: 115年8月16日

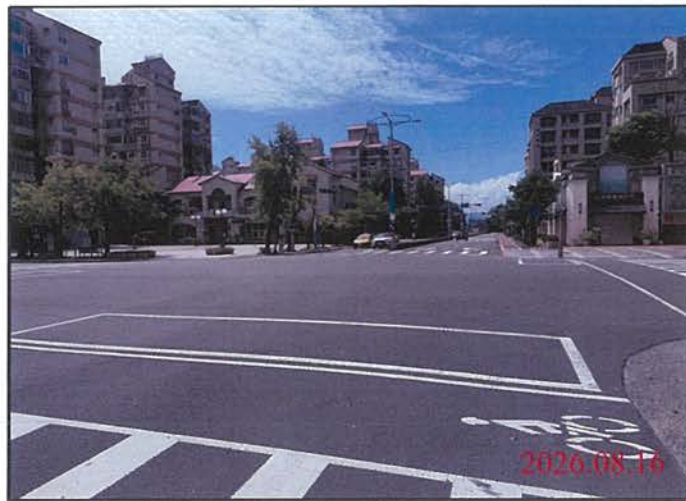
巡查日期地點：115.08.16 尾軌  
照片說明：路面狀況

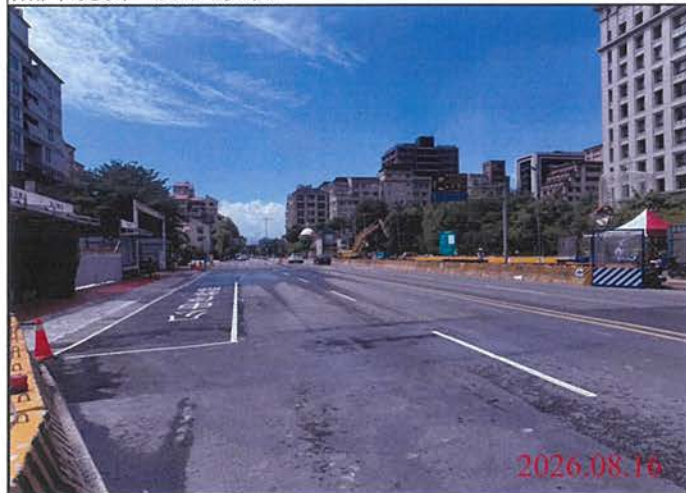
巡查日期地點：115.08.16 尾軌  
照片說明：路面狀況

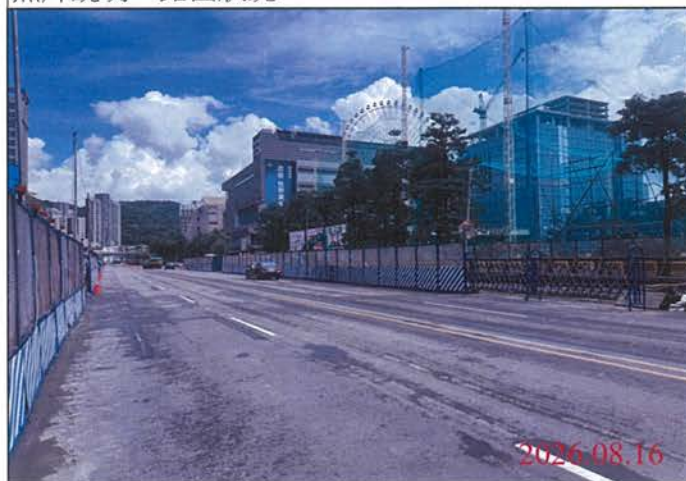
巡查日期地點：115.08.16 尾軌  
照片說明：路面狀況

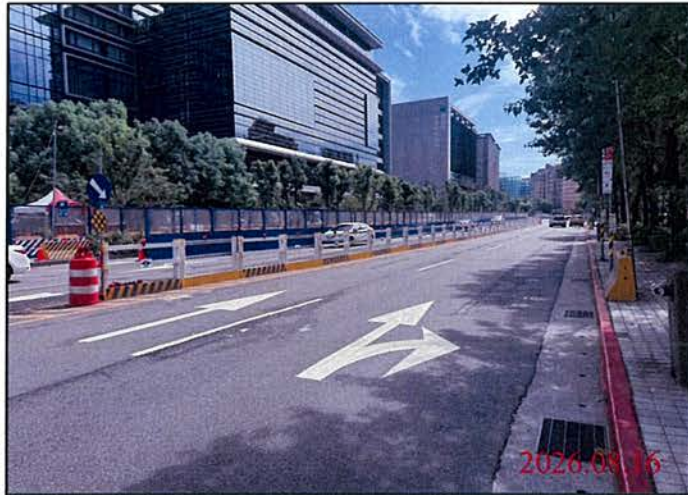
巡查日期地點：115.08.16 Y30車站  
照片說明：路面狀況

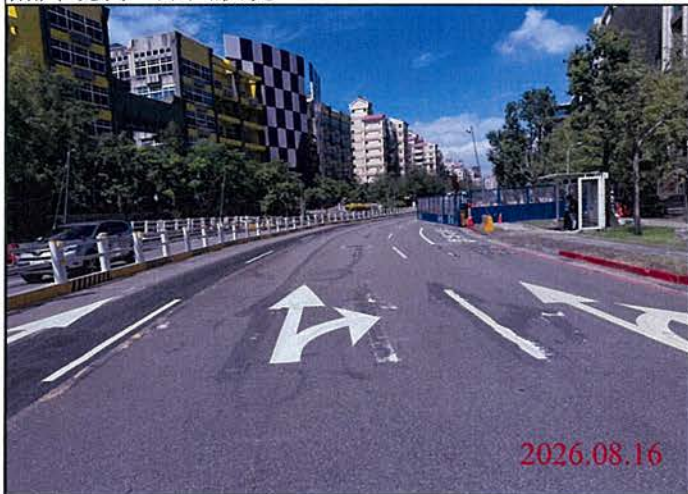
巡查日期地點：115.08.16 Y30車站  
照片說明：路面狀況

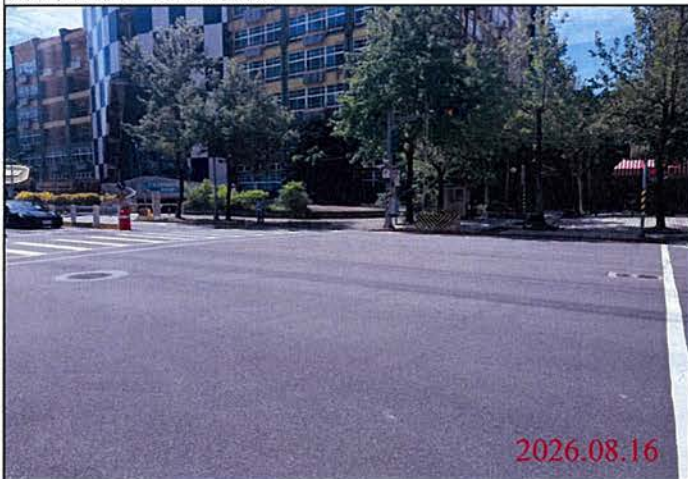
巡查日期地點：115.08.16 Y30車站  
照片說明：路面狀況

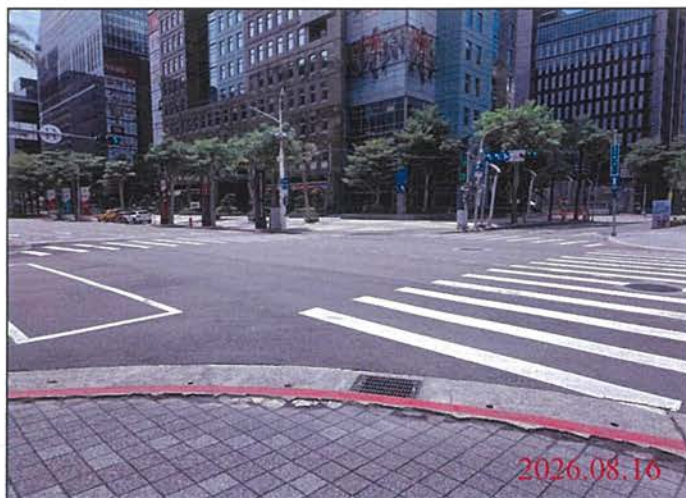
巡查日期地點：115.08.16 Y31車站  
照片說明：路面狀況

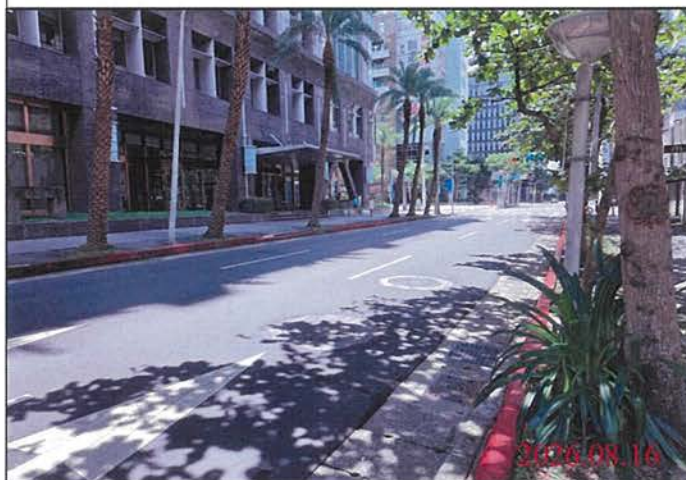
巡查日期地點：115.08.16 Y31車站  
照片說明：路面狀況

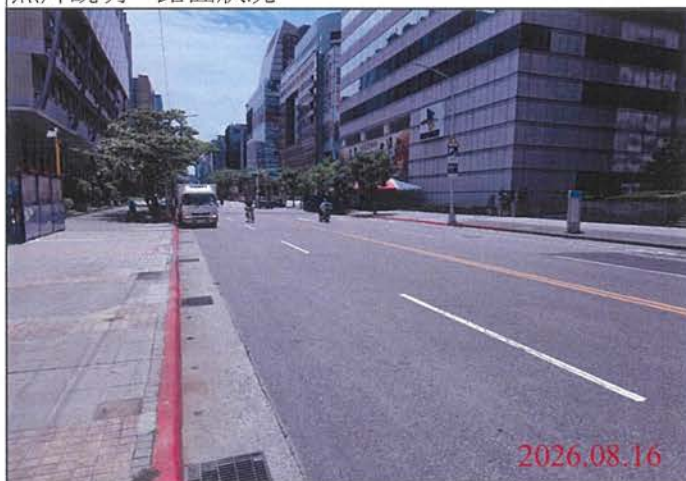
巡查日期地點：115.08.16 Y31車站  
照片說明：路面狀況

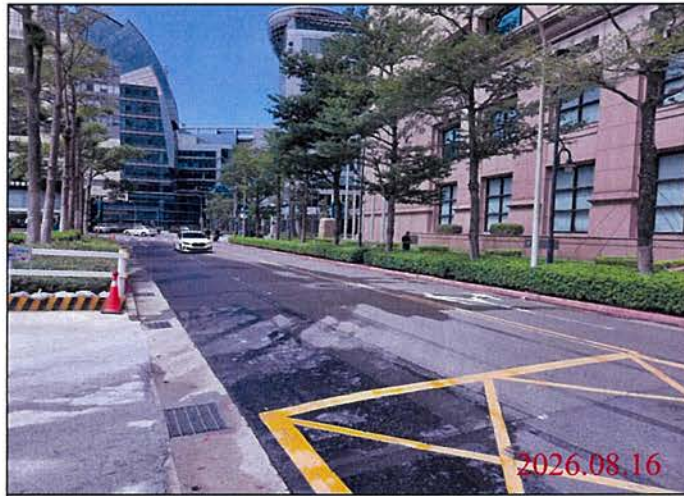
巡查日期地點：115.08.16 Y32車站

照片說明：路面狀況

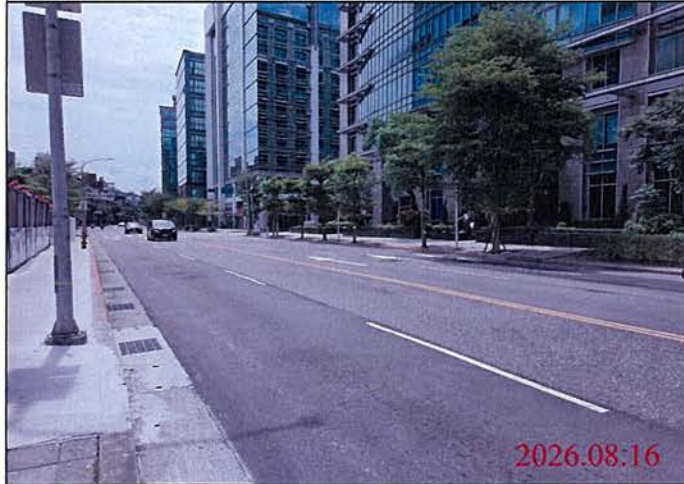
巡查日期地點：115.08.16 Y32車站

照片說明：路面狀況

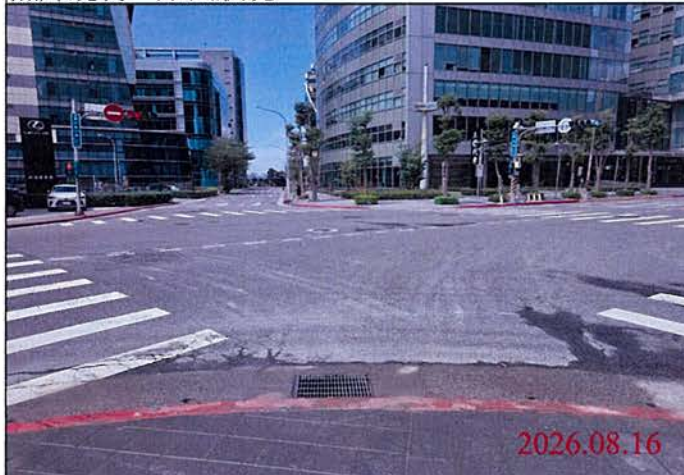
巡查日期地點：115.08.16 Y32車站

照片說明：路面狀況
