# 環狀線東環段Y29站尾軌(不含)~Y33站(不含)土木建築及水電環控區段標工程

## 每日管養道路巡查表

日期: 115 年 8 月 17 日

## 環狀線CF710區段標道路巡查照片

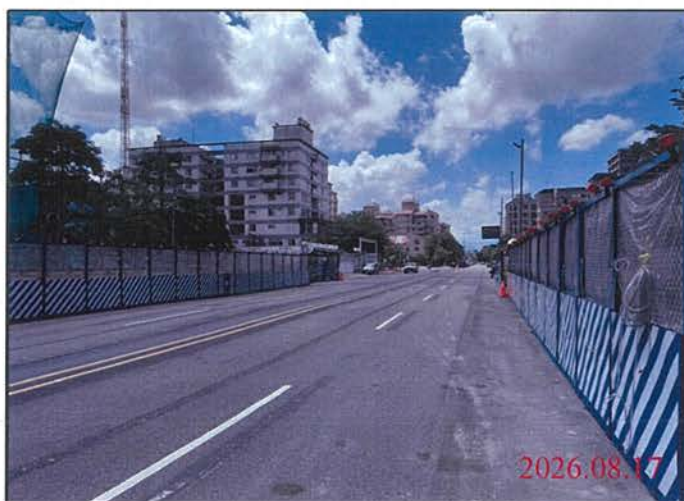
巡查日期地點：115.08.17 尾軌

照片說明：路面狀況

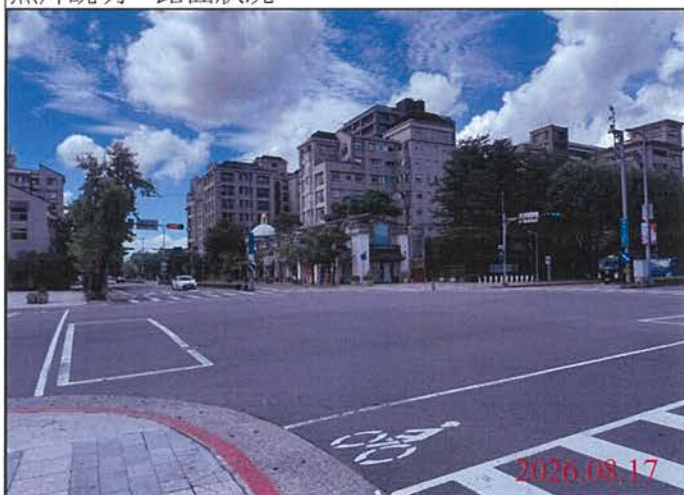
巡查日期地點：115.08.17 尾軌

照片說明：路面狀況

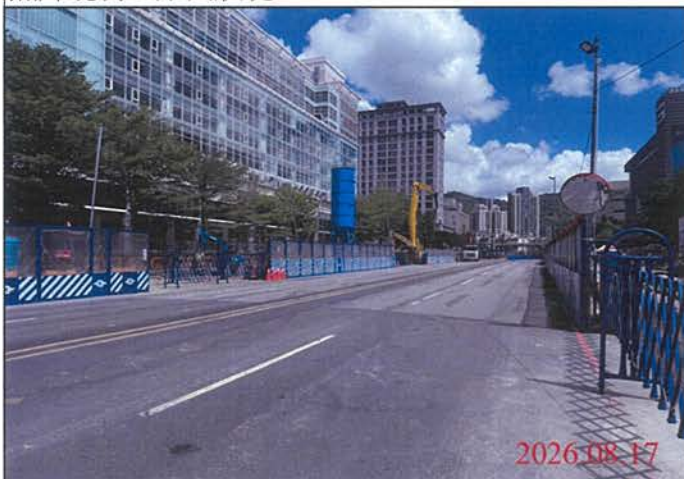
巡查日期地點：115.08.17 尾軌

照片說明：路面狀況

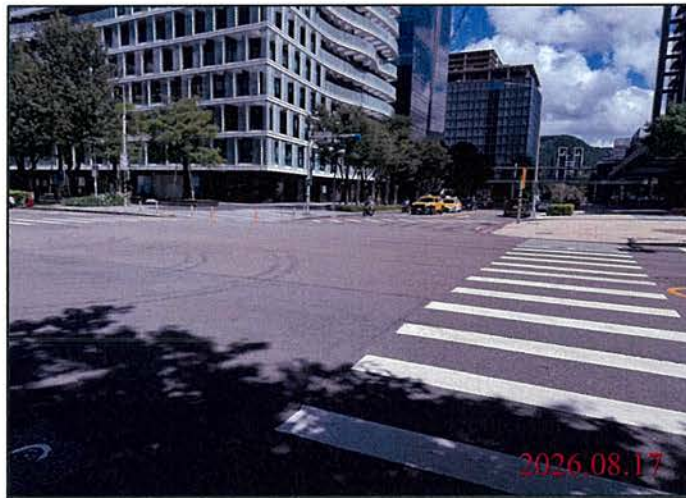
巡查日期地點：115.08.17 Y30車站

照片說明：路面狀況

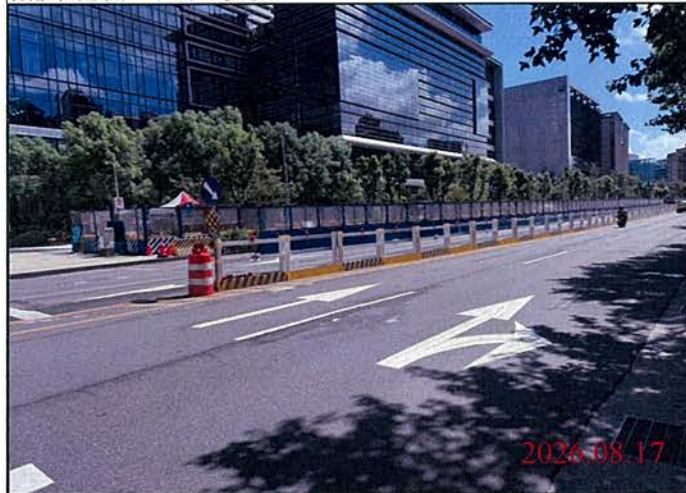
巡查日期地點：115.08.17 Y30車站

照片說明：路面狀況

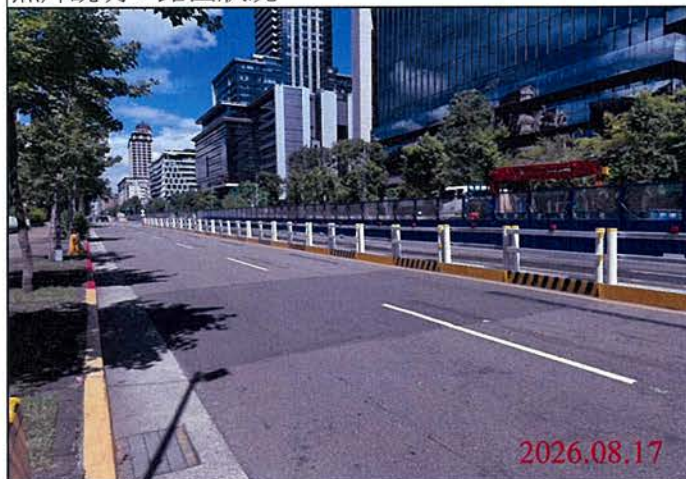
巡查日期地點：115.08.17 Y30車站

照片說明：路面狀況

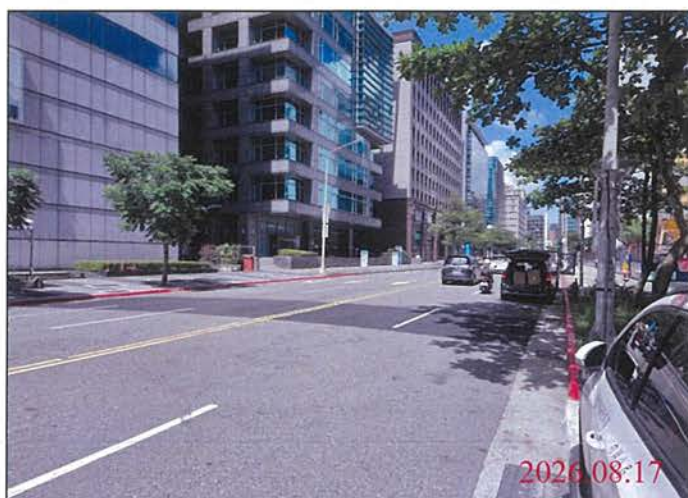
巡查日期地點：115.08.17 Y31車站  
照片說明：路面狀況

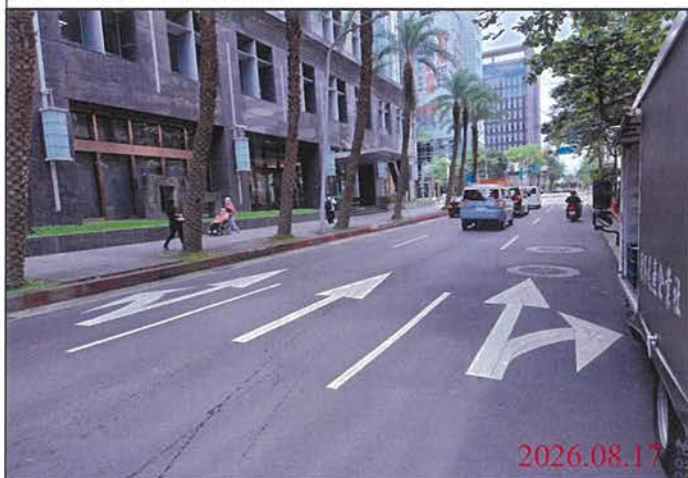
巡查日期地點：115.08.17 Y31車站  
照片說明：路面狀況

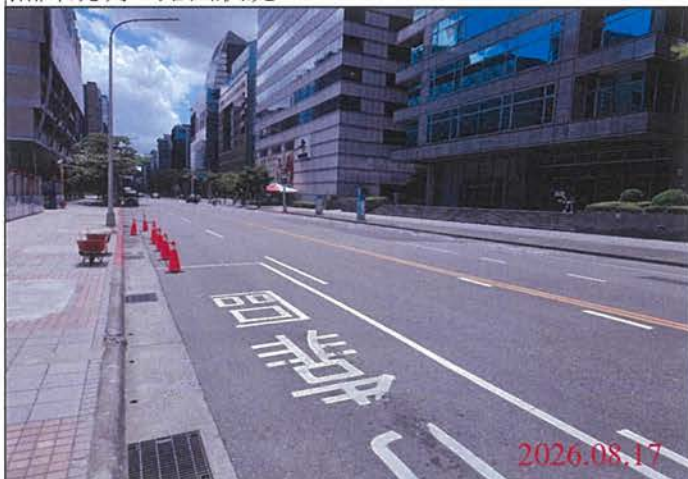
巡查日期地點：115.08.17 Y31車站  
照片說明：路面狀況

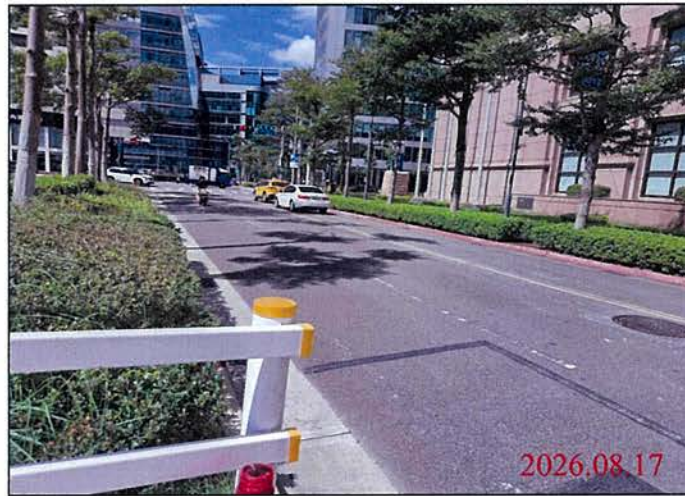
巡查日期地點：115.08.17 Y32車站  
照片說明：路面狀況

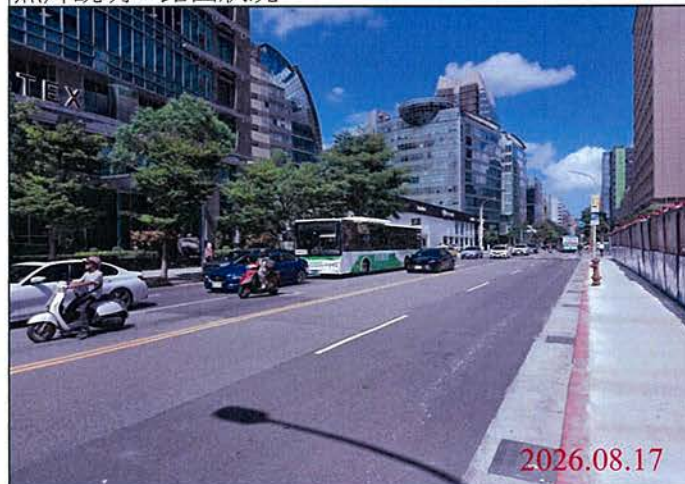
巡查日期地點：115.08.17 Y32車站  
照片說明：路面狀況

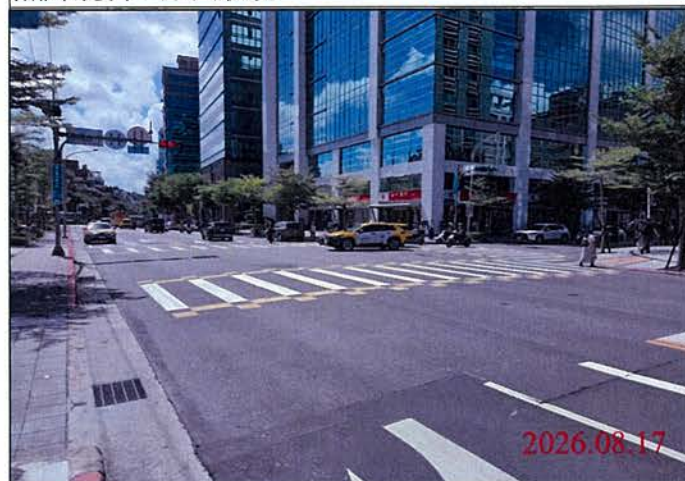
巡查日期地點：115.08.17 Y32車站  
照片說明：路面狀況
