# 環狀線東環段Y29站尾軌(不含)~Y33站(不含)土木建築及水電環控區段標工程

## 每日管養道路巡查表

日期: 115年 8月 18日

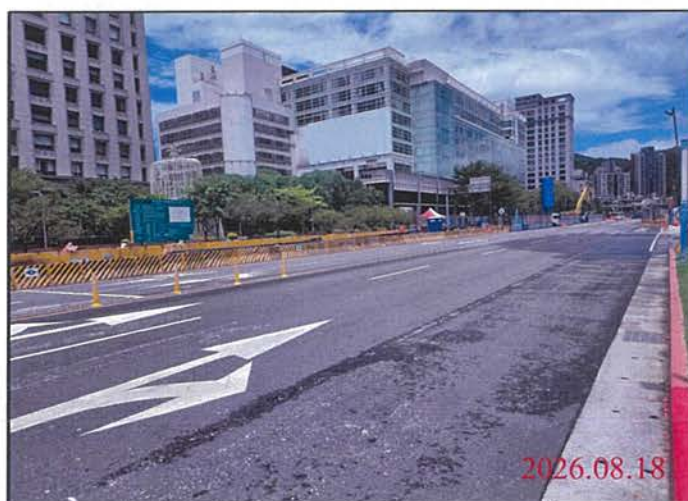
巡查日期地點：115.08.18 尾軌  
照片說明：路面狀況

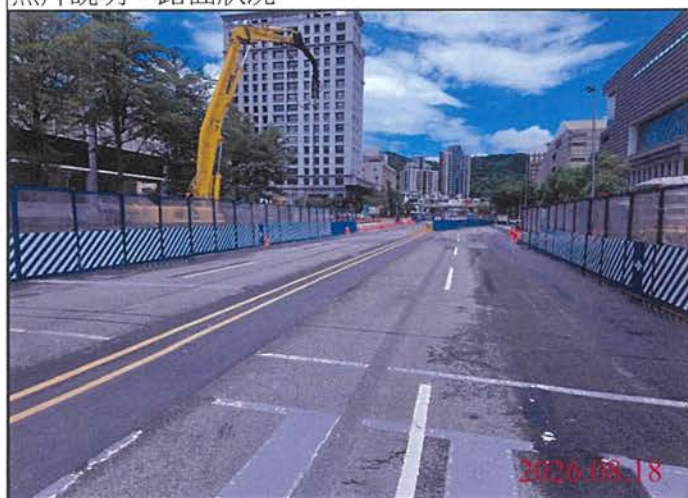
巡查日期地點：115.08.18 尾軌  
照片說明：路面狀況

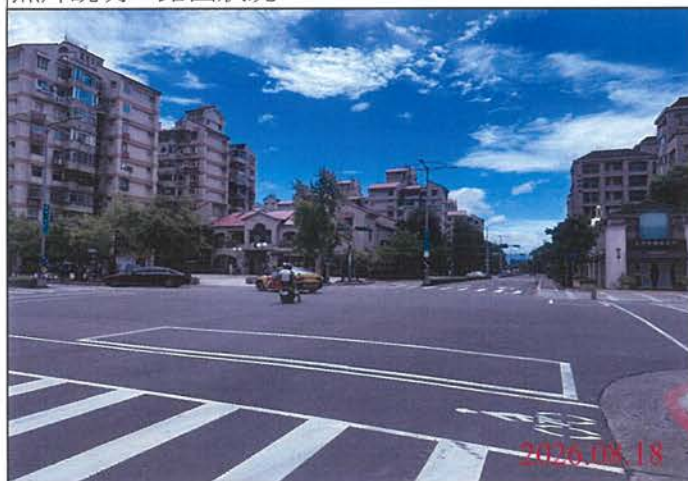
巡查日期地點：115.08.18 尾軌  
照片說明：路面狀況

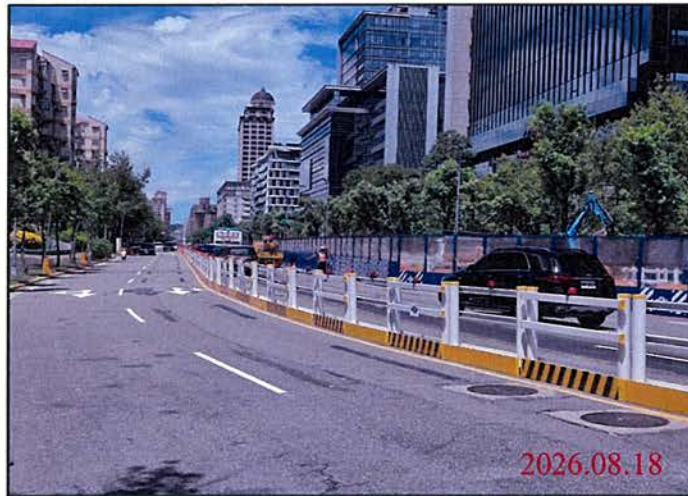
巡查日期地點：115.08.18 Y30車站  
照片說明：路面狀況

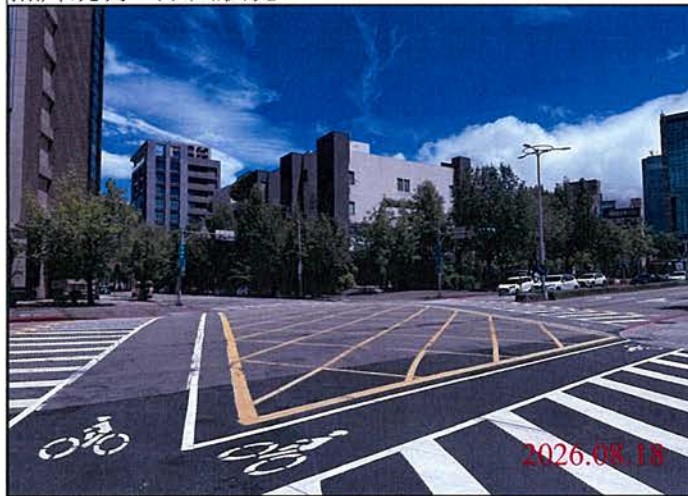
巡查日期地點：115.08.18 Y30車站  
照片說明：路面狀況

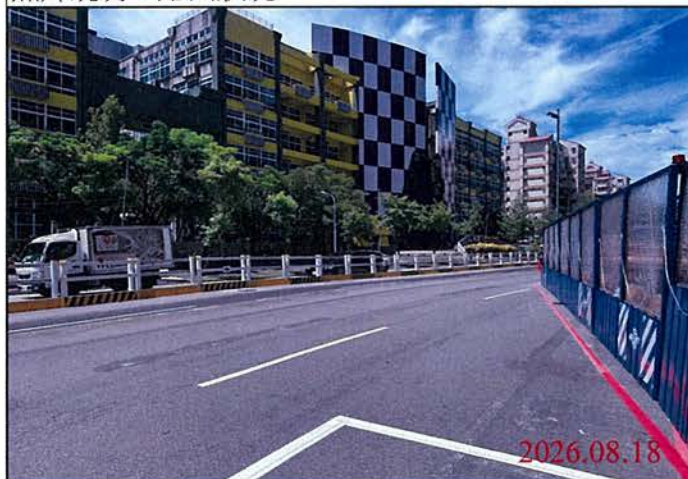
巡查日期地點：115.08.18 Y30車站  
照片說明：路面狀況

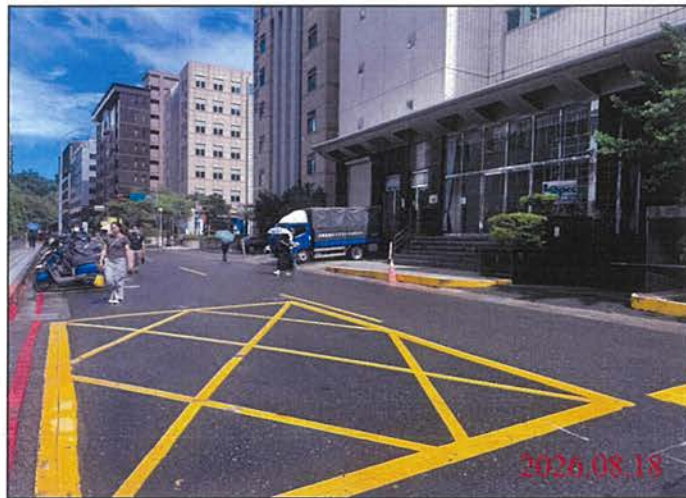
巡查日期地點：115.08.18 Y31車站  
照片說明：路面狀況

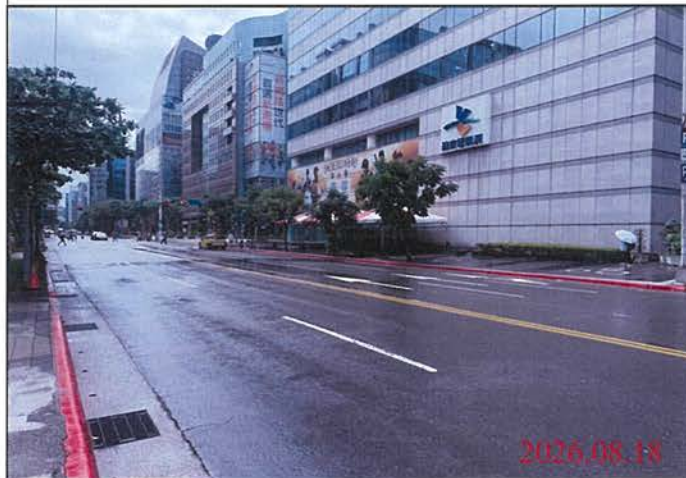
巡查日期地點：115.08.18 Y31車站  
照片說明：路面狀況

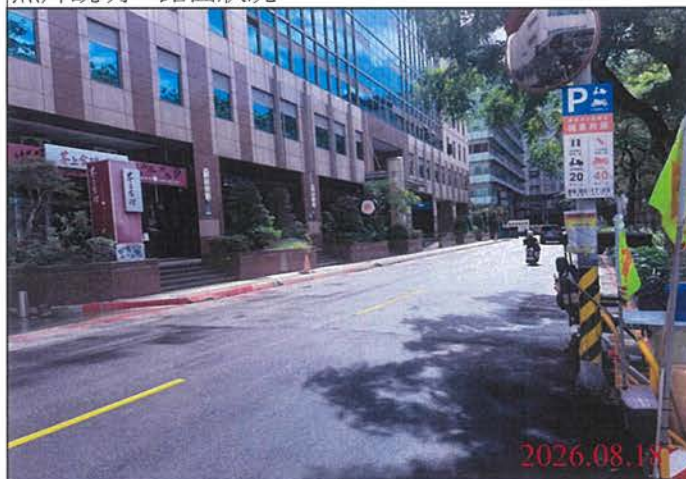
巡查日期地點：115.08.18 Y31車站  
照片說明：路面狀況

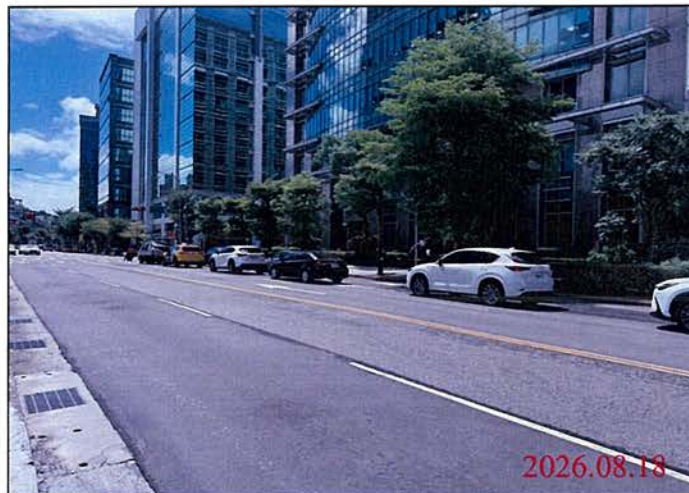
巡查日期地點：115.08.18 Y32車站  
照片說明：路面狀況

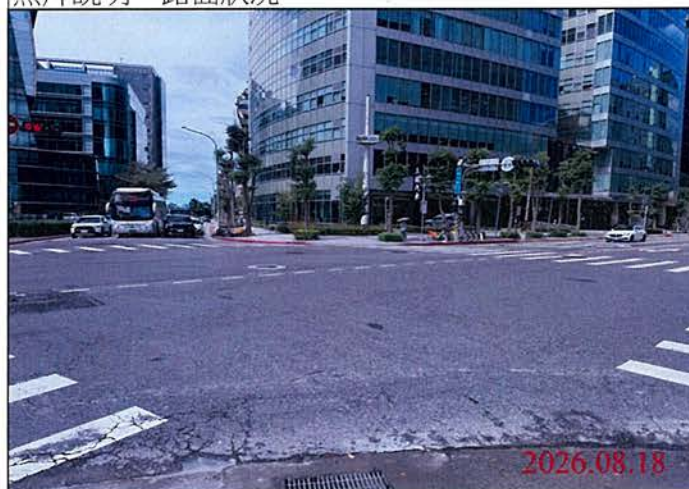
巡查日期地點：115.08.18 Y32車站  
照片說明：路面狀況

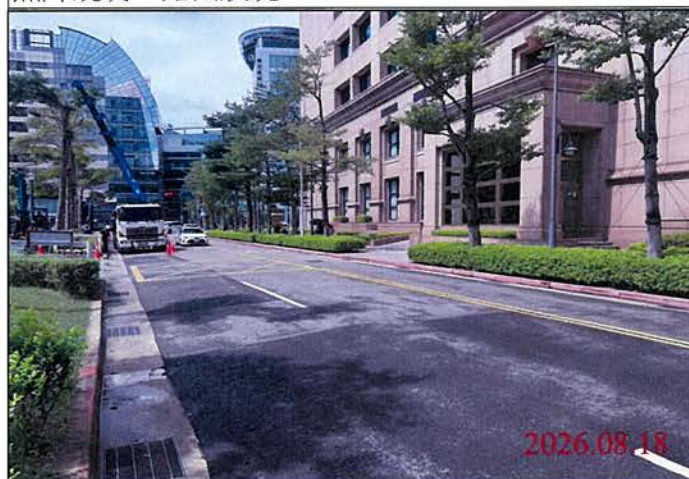
巡查日期地點：115.08.18 Y32車站  
照片說明：路面狀況
