# 環狀線東環段Y29站尾軌(不含)~Y33站(不含)土木建築及水電環控區段標工程

## 每日管養道路巡查表

日期: 115年8月19日

## 環狀線CF710區段標道路巡查照片

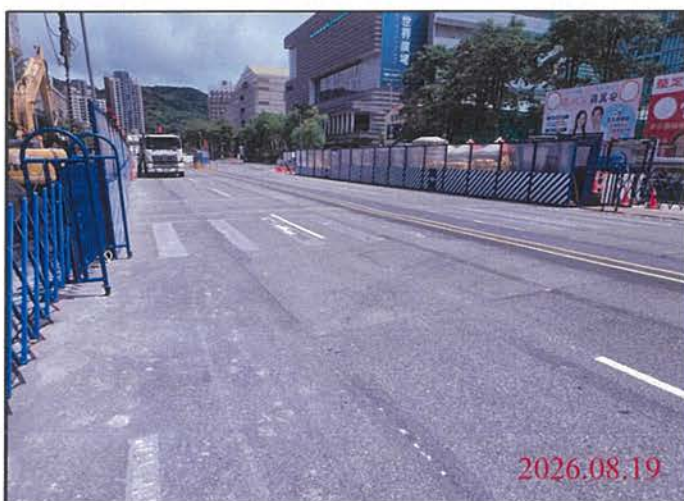
巡查日期地點：115.08.19 尾軌  
照片說明：路面狀況

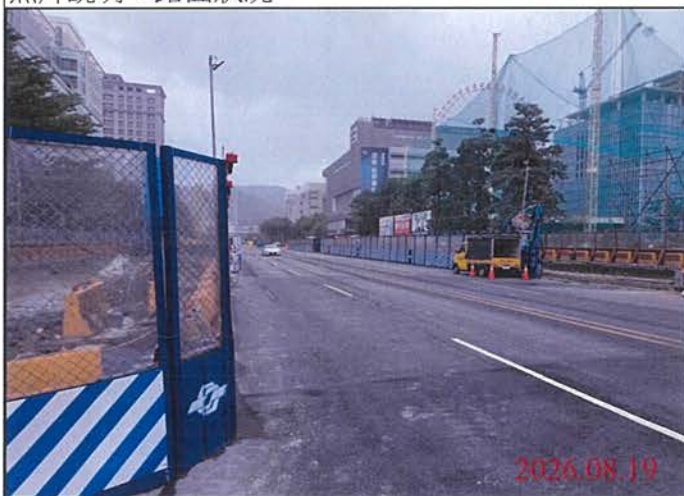
巡查日期地點：115.08.19 尾軌  
照片說明：路面狀況

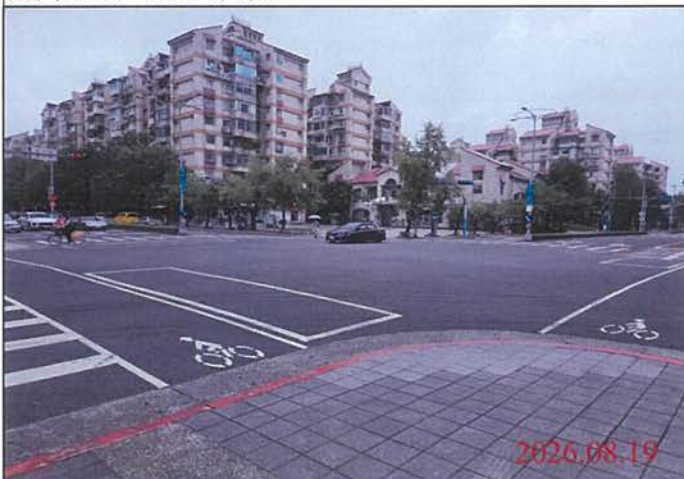
巡查日期地點：115.08.19 尾軌  
照片說明：路面狀況

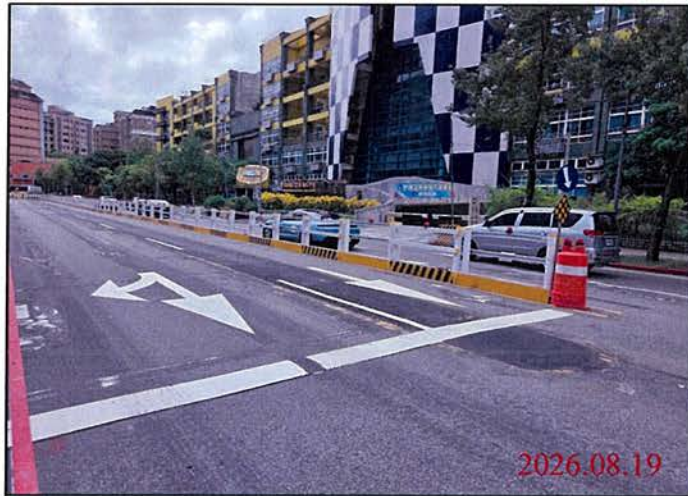
巡查日期地點：115.08.19 Y30車站

照片說明：路面狀況

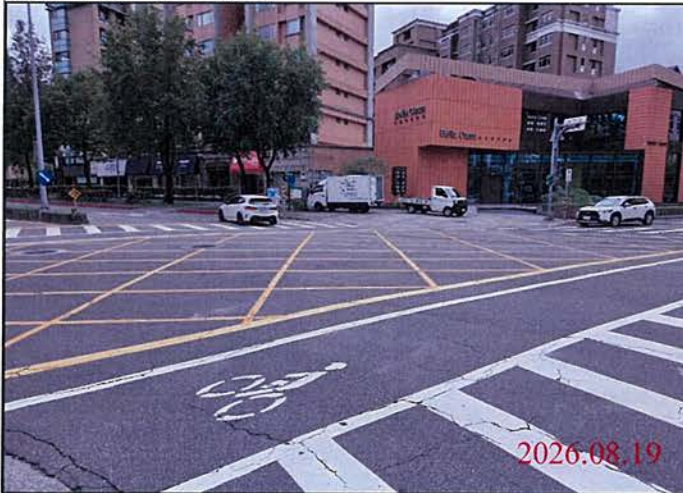
巡查日期地點：115.08.19 Y30車站

照片說明：路面狀況

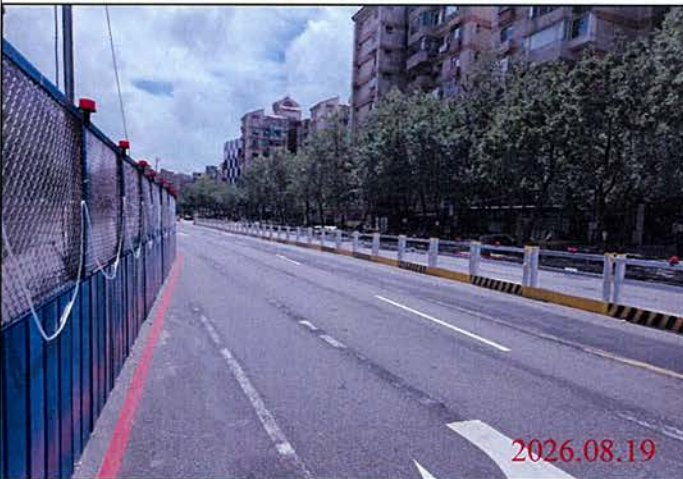
巡查日期地點：115.08.19 Y30車站

照片說明：路面狀況

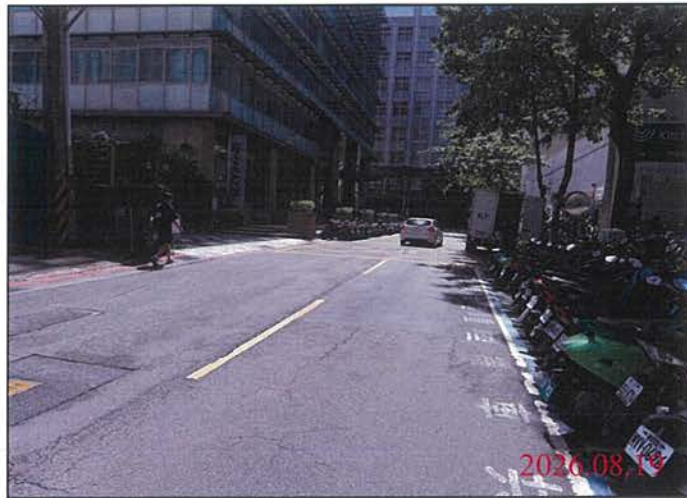
巡查日期地點：115.08.19 Y31車站  
照片說明：路面狀況

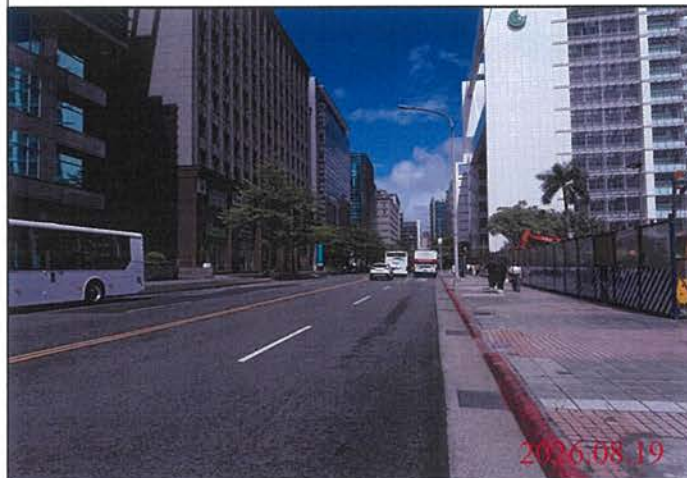
巡查日期地點：115.08.19 Y31車站  
照片說明：路面狀況

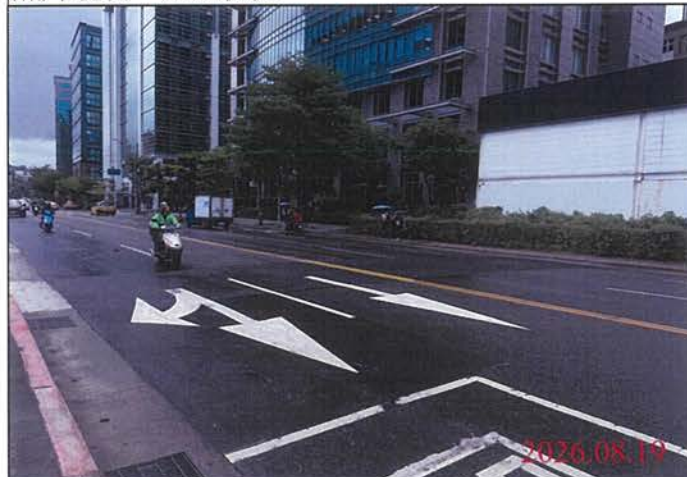
巡查日期地點：115.08.19 Y31車站  
照片說明：路面狀況

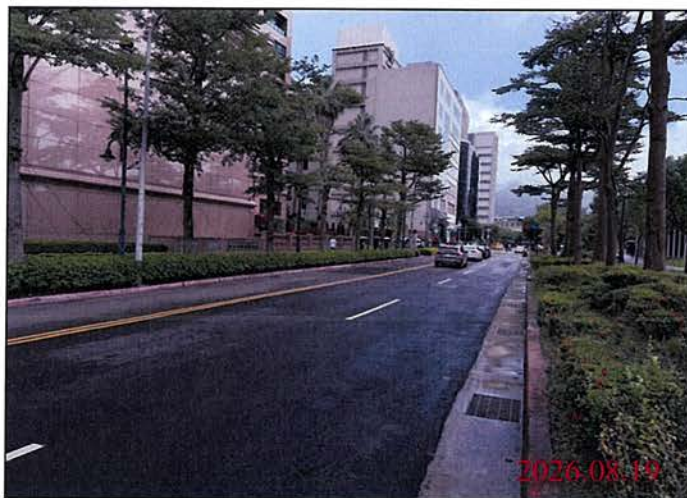
巡查日期地點：115.08.19 Y32車站  
照片說明：路面狀況

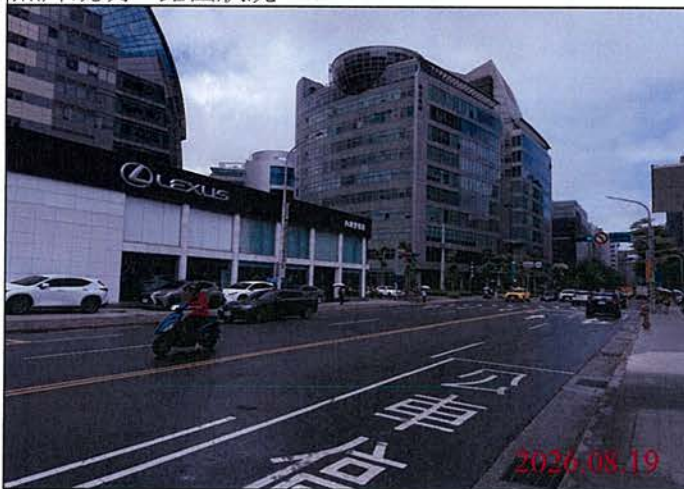
巡查日期地點：115.08.19 Y32車站  
照片說明：路面狀況

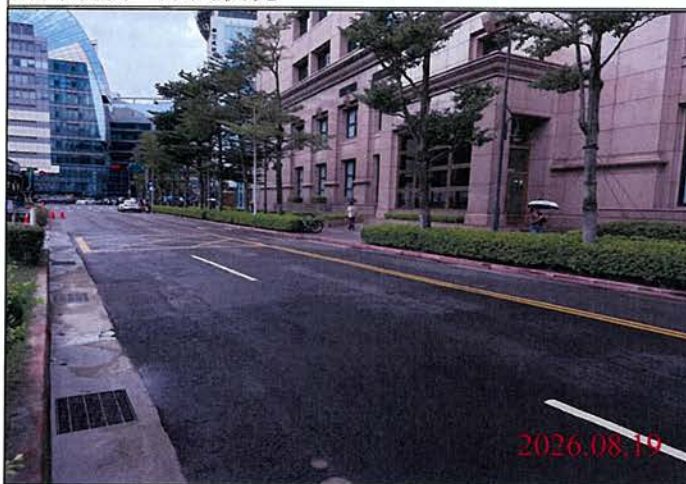
巡查日期地點：115.08.19 Y32車站  
照片說明：路面狀況
