# 環狀線東環段Y29站尾軌(不含)~Y33站(不含)土木建築及水電環控區段標工程

## 每日管養道路巡查表

日期: 115年 8月 2日

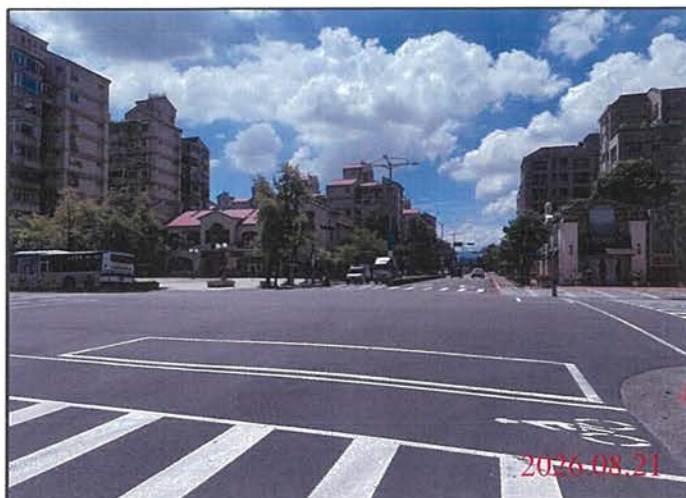
巡查日期地點：115.08.21 尾軌  
照片說明：路面狀況

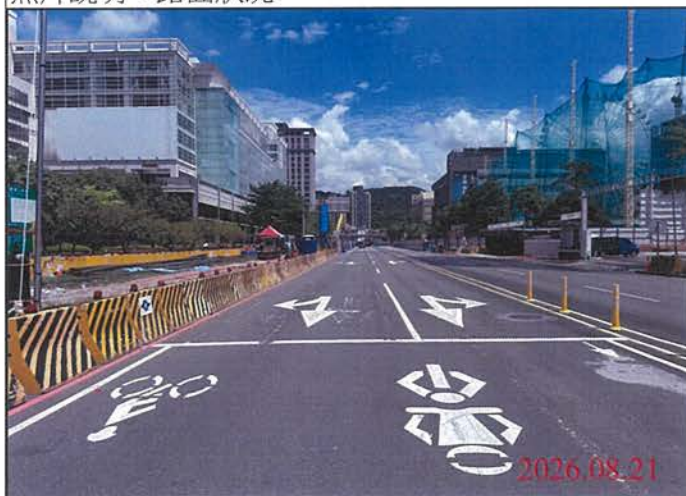
巡查日期地點：115.08.21 尾軌  
照片說明：路面狀況

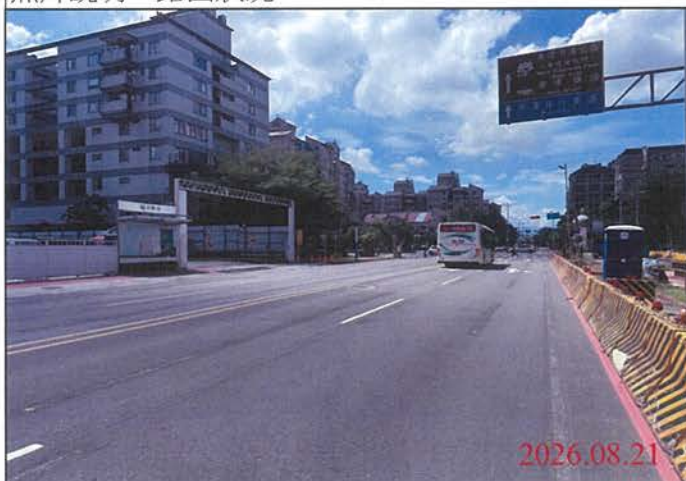
巡查日期地點：115.08.21 尾軌  
照片說明：路面狀況

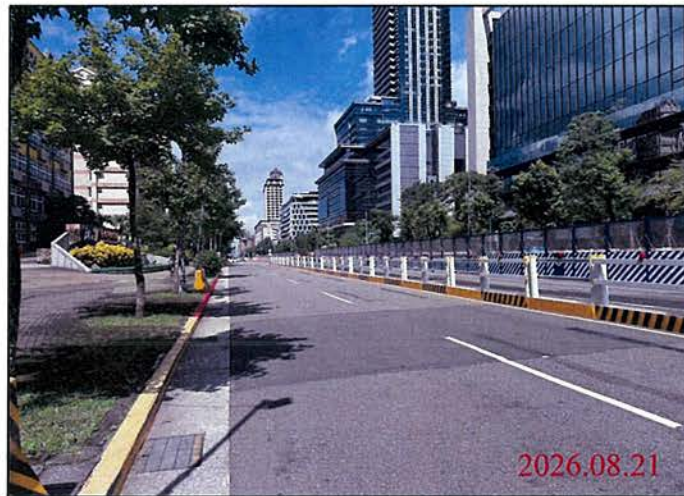
巡查日期地點：115.08.21 Y30車站  
照片說明：路面狀況

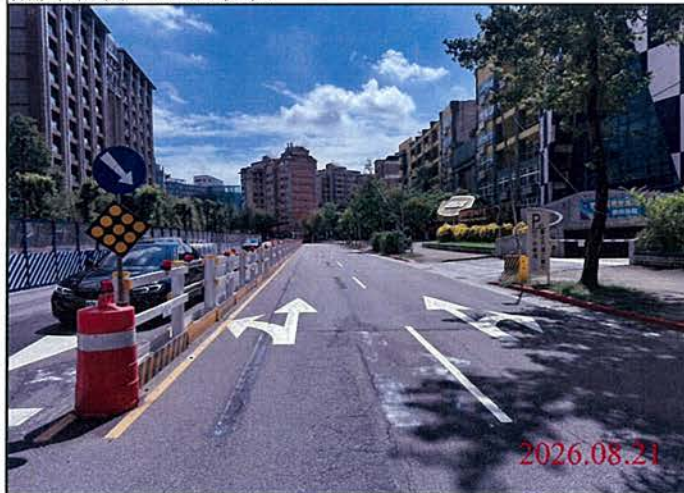
巡查日期地點：115.08.21 Y30車站  
照片說明：路面狀況

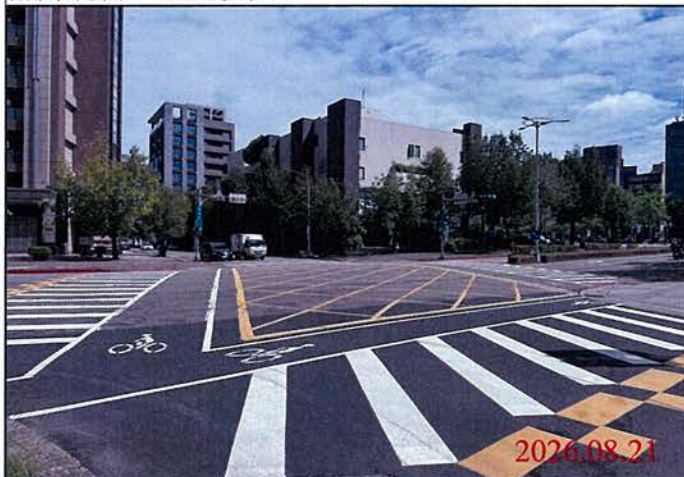
巡查日期地點：115.08.21 Y30車站  
照片說明：路面狀況

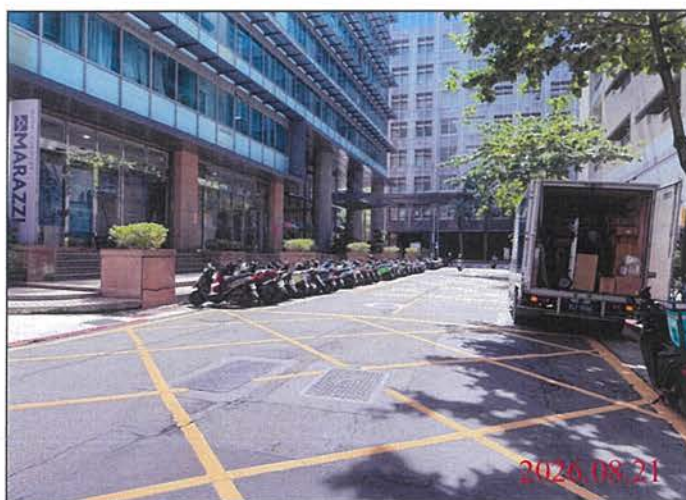
巡查日期地點：115.08.21 Y31車站  
照片說明：路面狀況

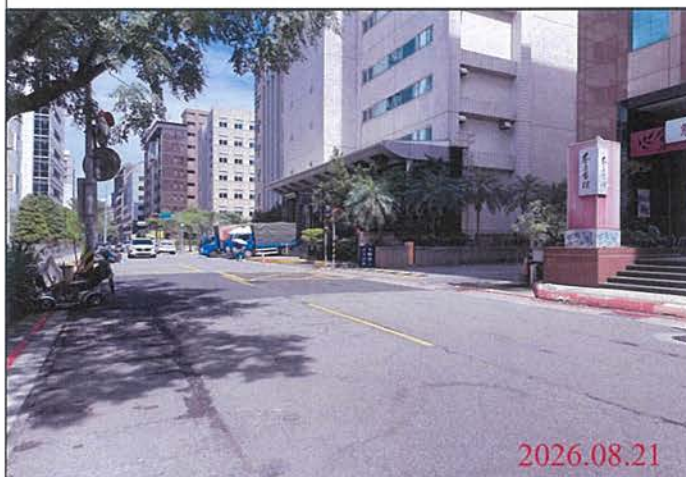
巡查日期地點：115.08.21 Y31車站  
照片說明：路面狀況

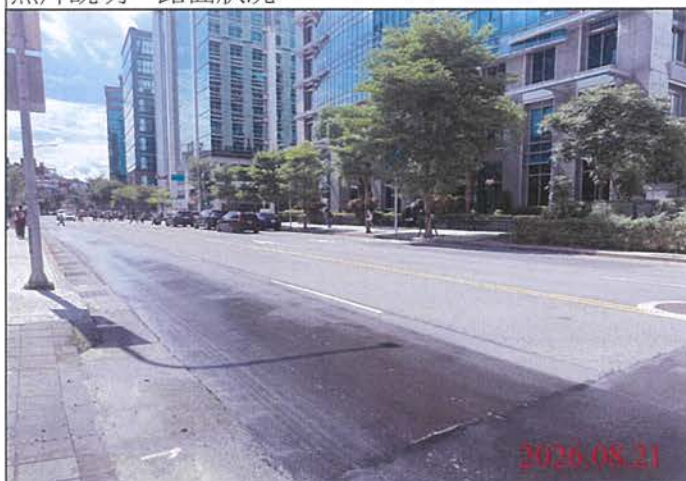
巡查日期地點：115.08.21 Y31車站  
照片說明：路面狀況

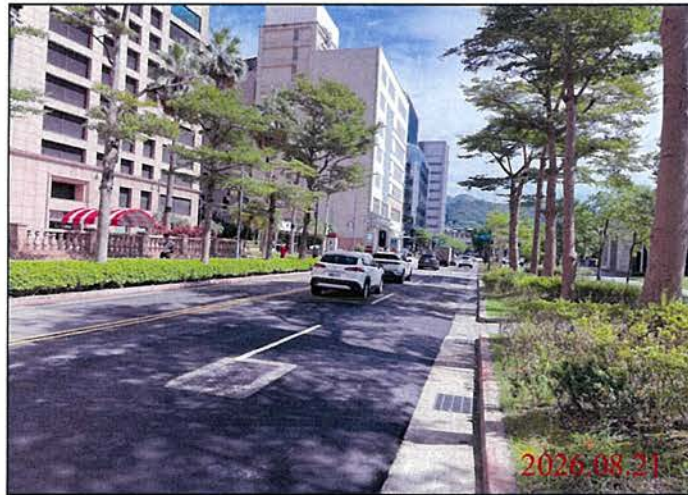
巡查日期地點：115.08.21 Y32車站  
照片說明：路面狀況

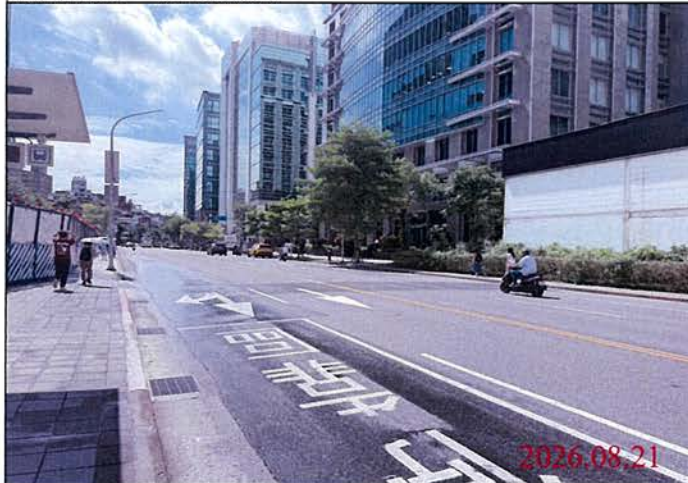
巡查日期地點：115.08.21 Y32車站  
照片說明：路面狀況

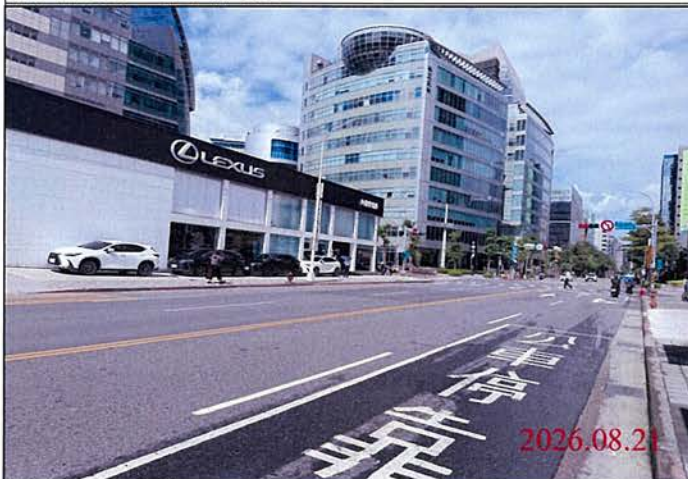
巡查日期地點：115.08.21 Y32車站  
照片說明：路面狀況
