# 環狀線東環段Y29站尾軌(不含)~Y33站(不含)土木建築及水電環控區段標工程

## 每日管養道路巡查表

日期: 115年8月23日

## 環狀線CF710區段標道路巡查照片

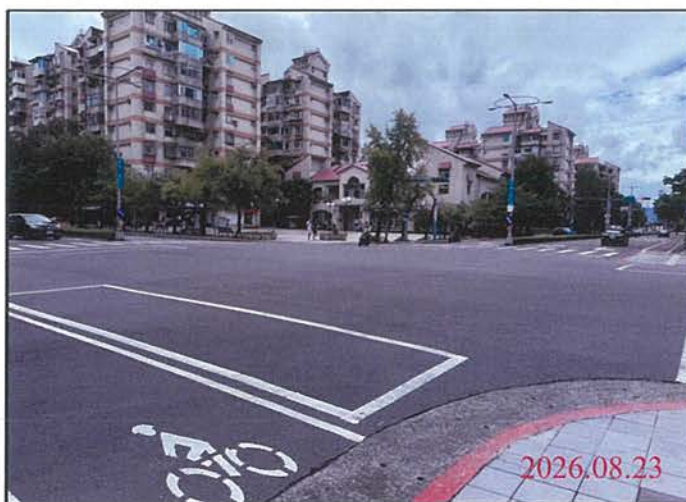
巡查日期地點：115.08.23 尾軌  
照片說明：路面狀況

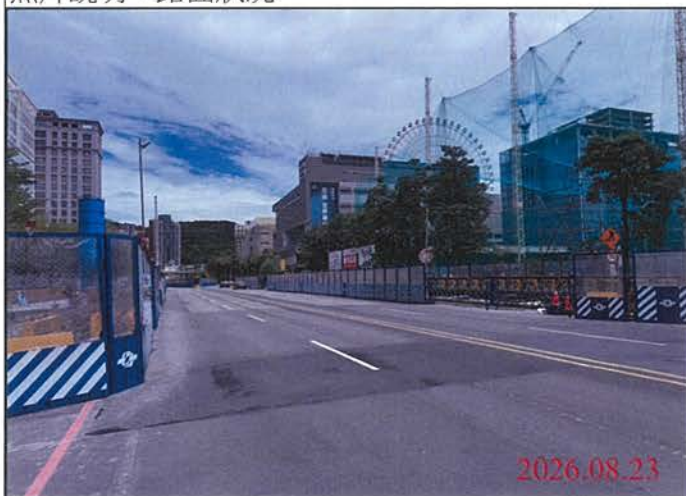
巡查日期地點：115.08.23 尾軌  
照片說明：路面狀況

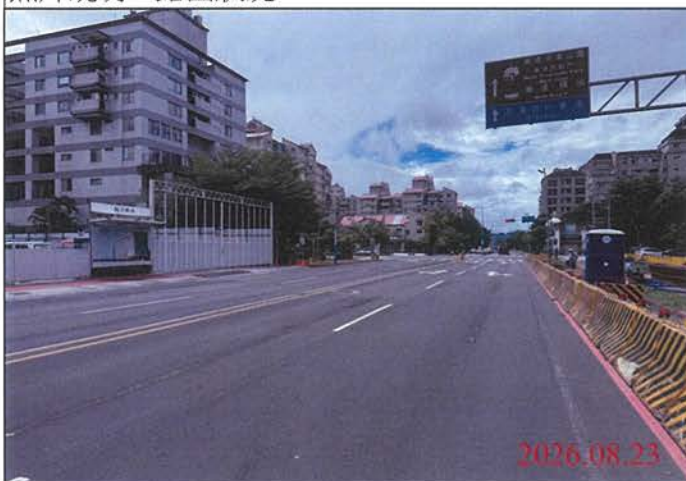
巡查日期地點：115.08.23 尾軌  
照片說明：路面狀況

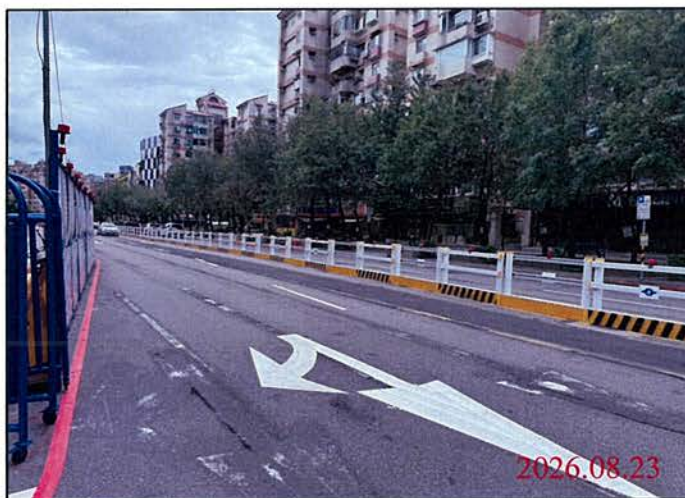
巡查日期地點：115.08.23 Y30車站

照片說明：路面狀況

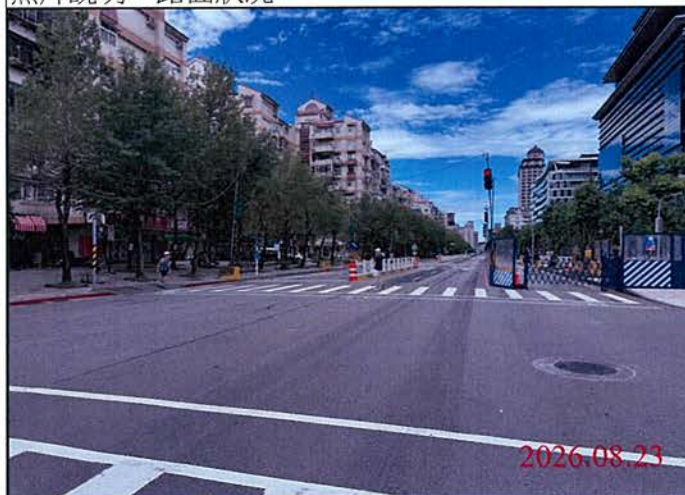
巡查日期地點：115.08.23 Y30車站

照片說明：路面狀況

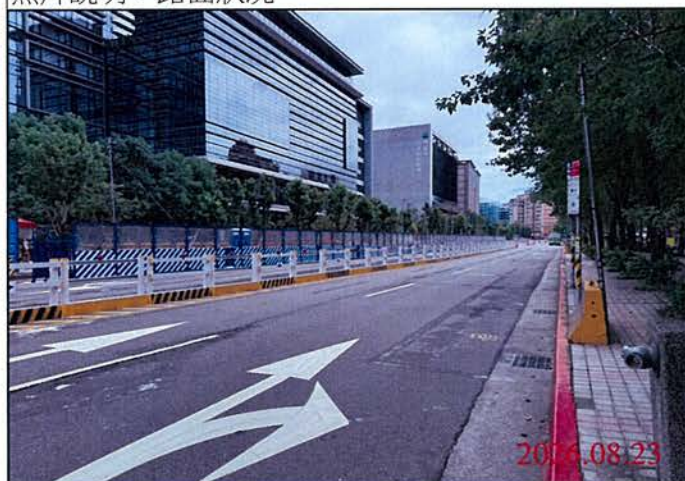
巡查日期地點：115.08.23 Y30車站

照片說明：路面狀況

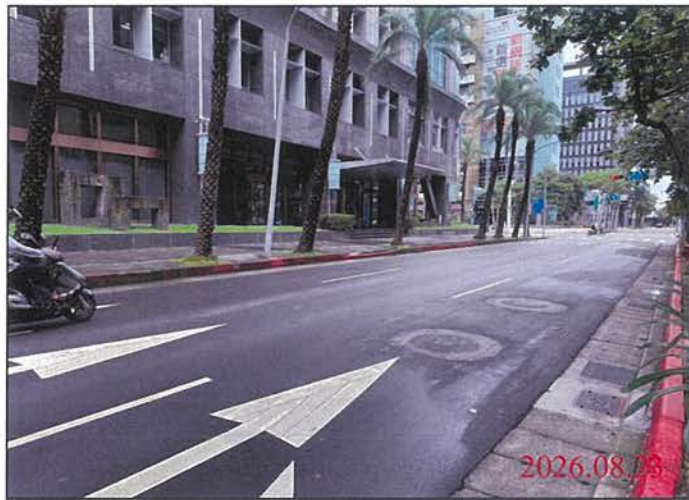
巡查日期地點：115.08.23 Y31車站  
照片說明：路面狀況

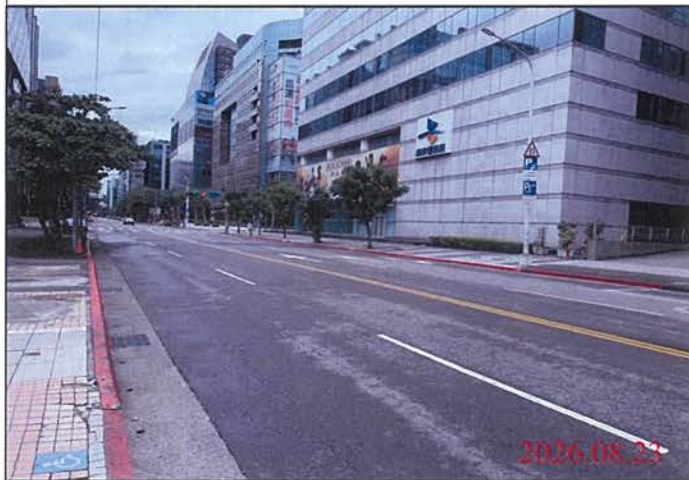
巡查日期地點：115.08.23 Y31車站  
照片說明：路面狀況

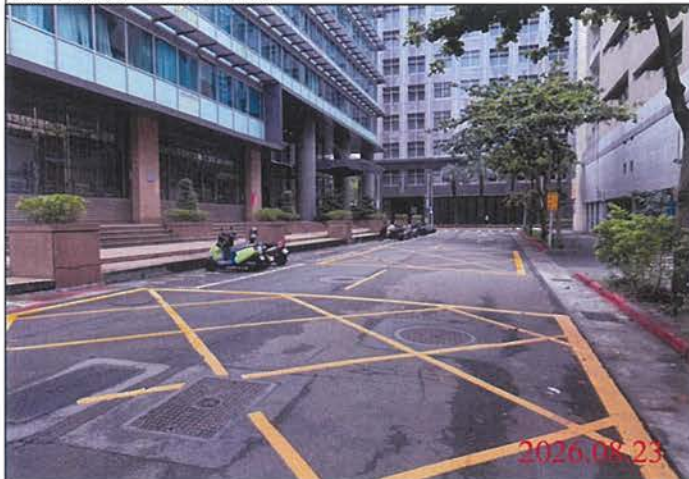
巡查日期地點：115.08.23 Y31車站  
照片說明：路面狀況

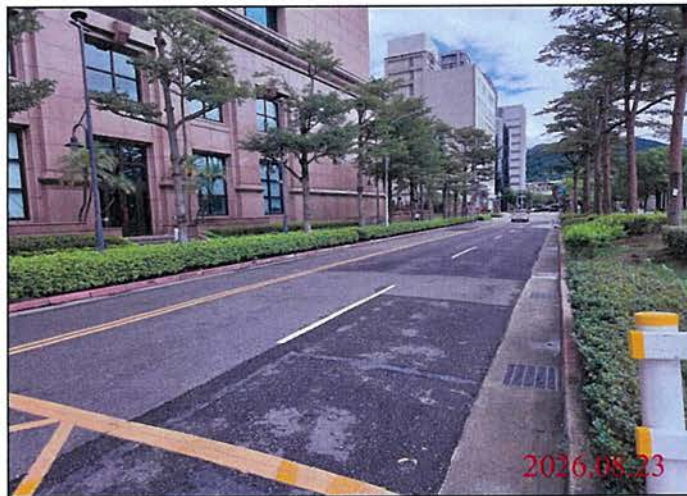
巡查日期地點：115.08.23 Y32車站

照片說明：路面狀況

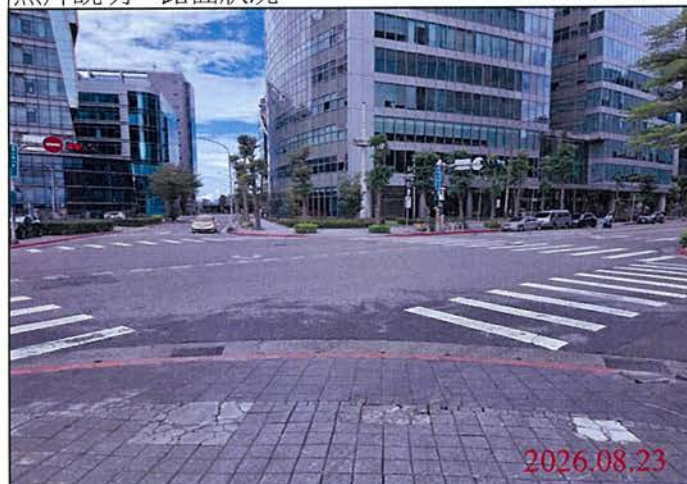
巡查日期地點：115.08.23 Y32車站

照片說明：路面狀況

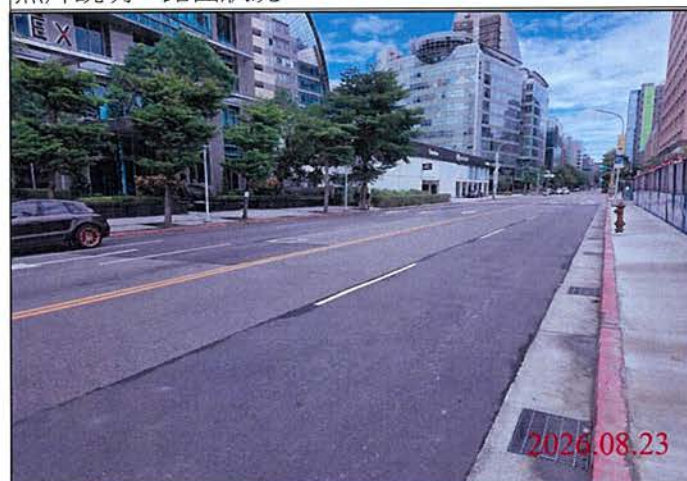
巡查日期地點：115.08.23 Y32車站

照片說明：路面狀況
