# 環狀線東環段Y29站尾軌(不含)~Y33站(不含)土木建築及水電環控區段標工程

## 每日管養道路巡查表

日期: 115 年 8 月 24 日

## 環狀線CF710區段標道路巡查照片

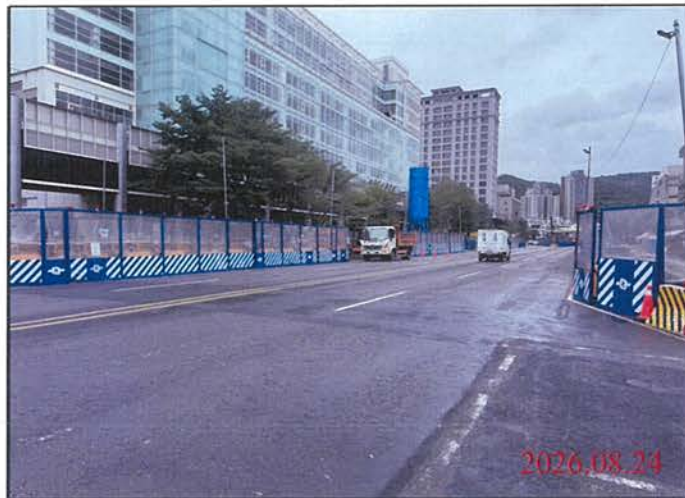
巡查日期地點：115.08.24 尾軌  
照片說明：路面狀況

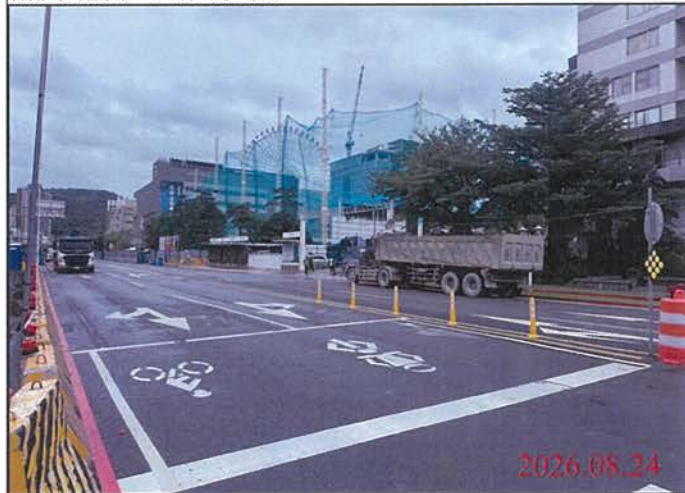
巡查日期地點：115.08.24 尾軌  
照片說明：路面狀況

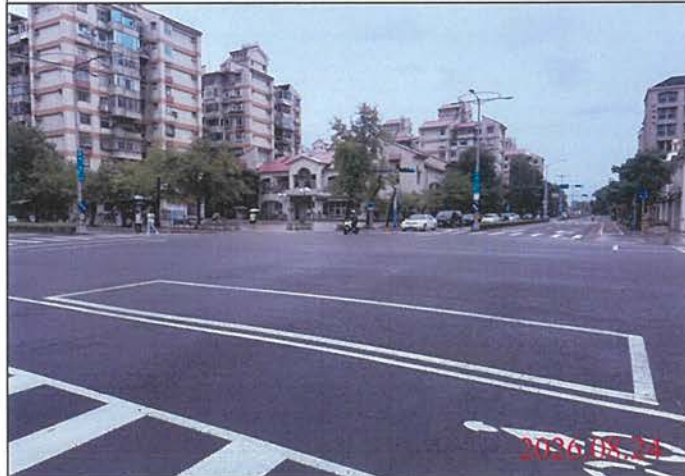
巡查日期地點：115.08.24 尾軌  
照片說明：路面狀況

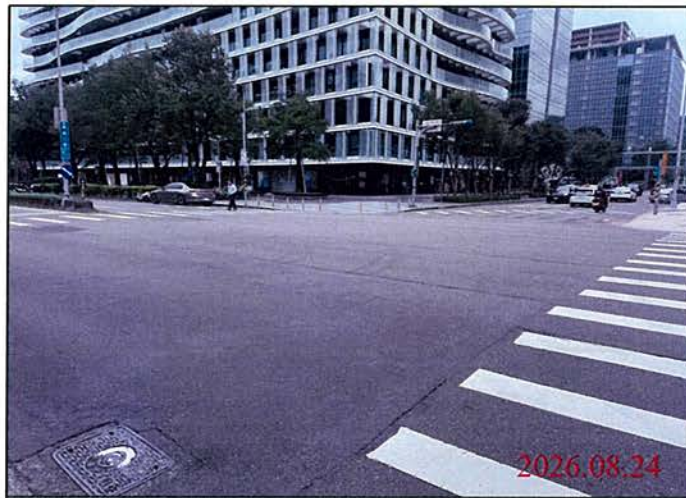
巡查日期地點：115.08.24 Y30車站  
照片說明：路面狀況

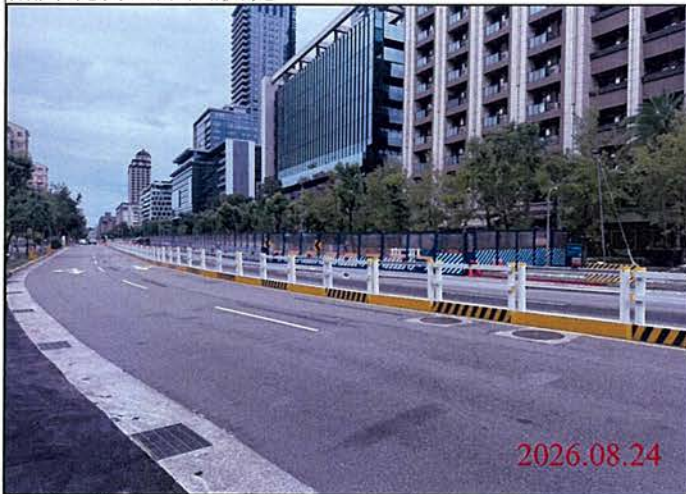
巡查日期地點：115.08.24 Y30車站  
照片說明：路面狀況

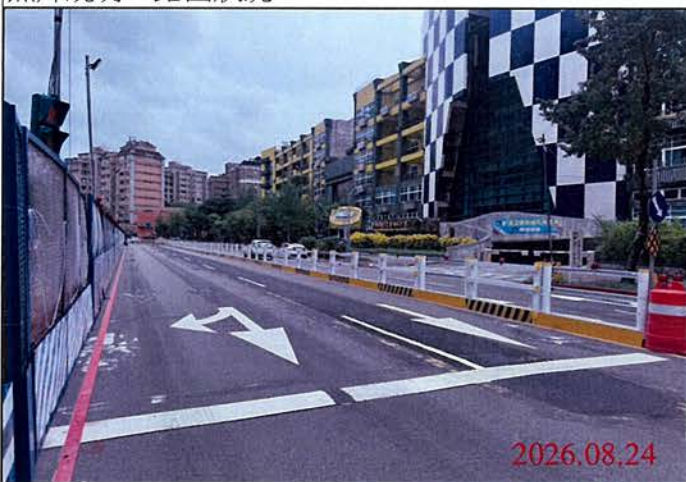
巡查日期地點：115.08.24 Y30車站  
照片說明：路面狀況

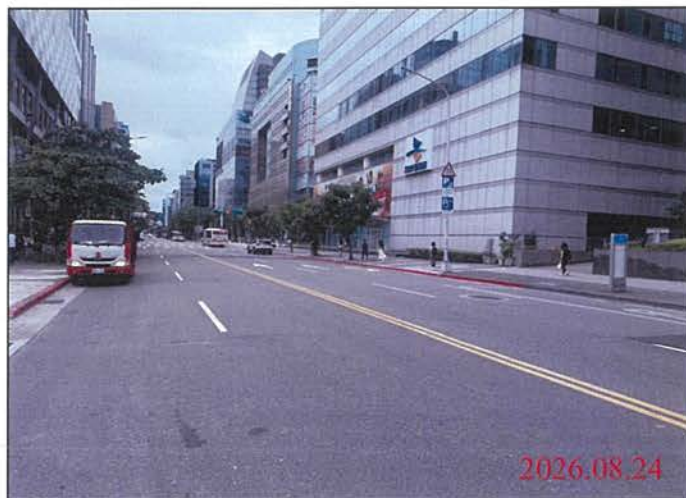
巡查日期地點：115.08.24 Y31車站  
照片說明：路面狀況

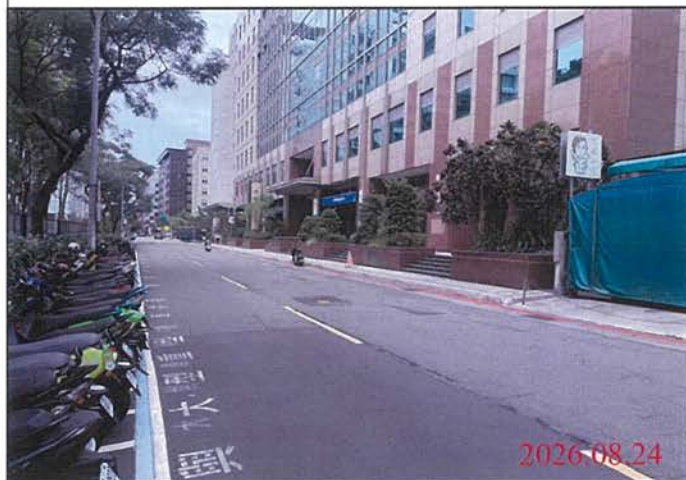
巡查日期地點：115.08.24 Y31車站  
照片說明：路面狀況

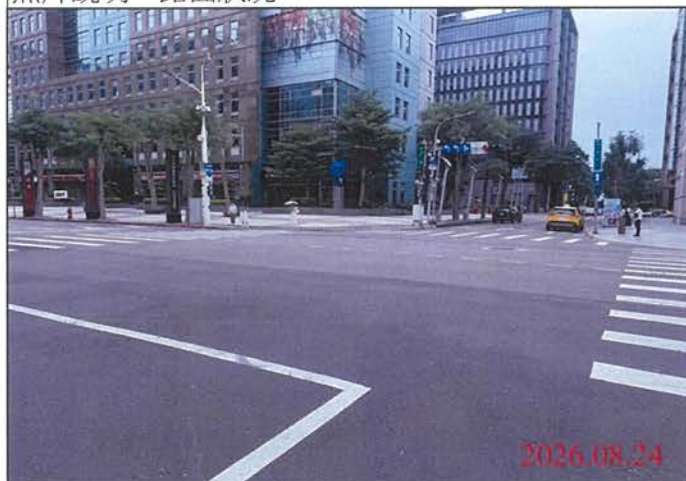
巡查日期地點：115.08.24 Y31車站  
照片說明：路面狀況

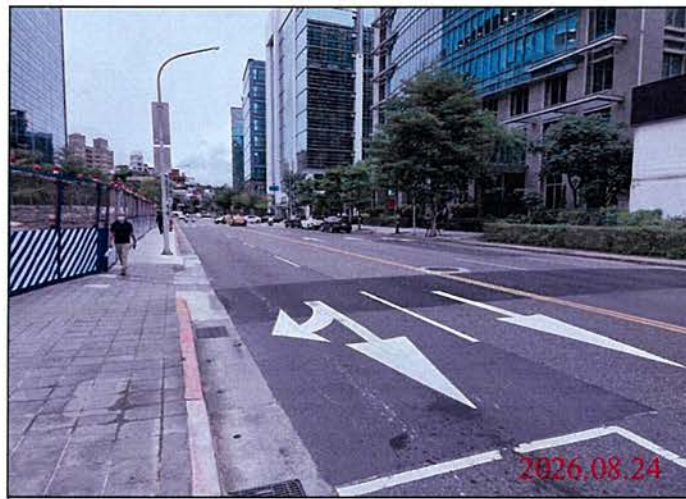
巡查日期地點：115.08.24 Y32車站  
照片說明：路面狀況

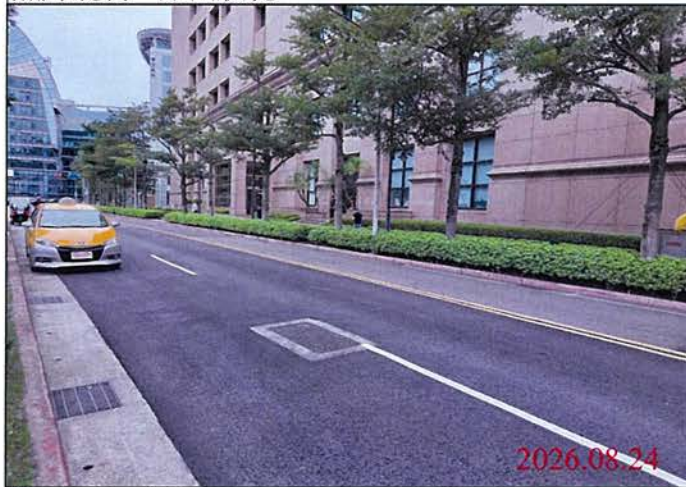
巡查日期地點：115.08.24 Y32車站  
照片說明：路面狀況

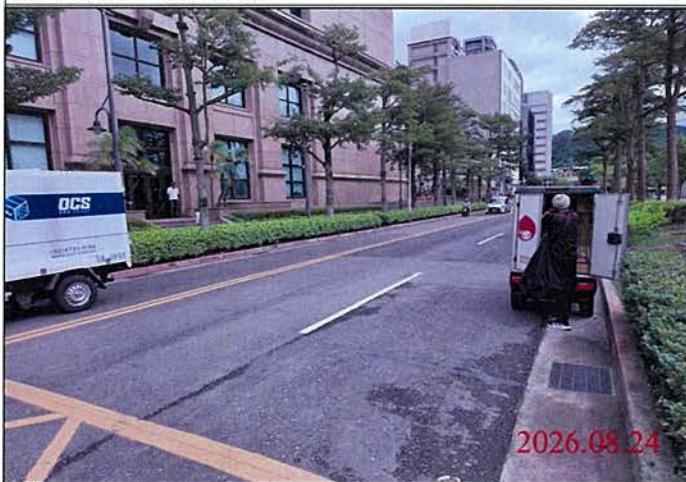
巡查日期地點：115.08.24 Y32車站  
照片說明：路面狀況
