# 環狀線東環段Y29站尾軌(不含)~Y33站(不含)土木建築及水電環控區段標工程

## 每日管養道路巡查表

日期: 115 年 8 月 25 日

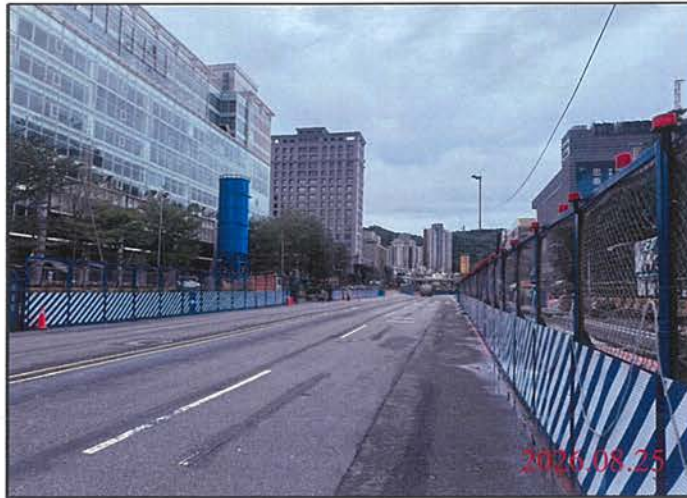
巡查日期地點：115.08.25 尾軌  
照片說明：路面狀況

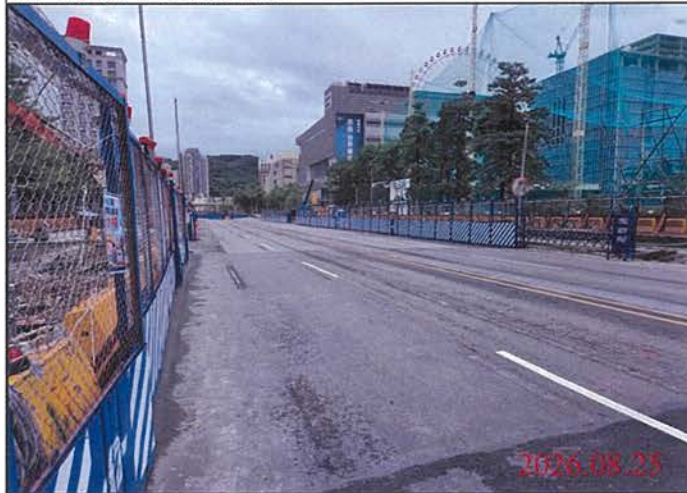
巡查日期地點：115.08.25 尾軌  
照片說明：路面狀況

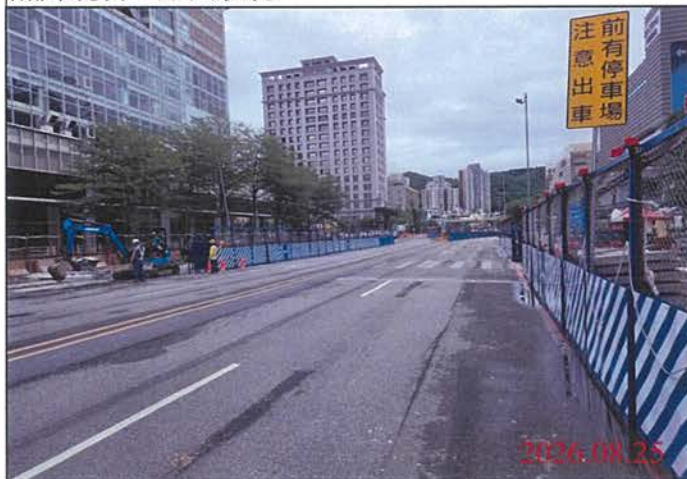
巡查日期地點：115.08.25 尾軌  
照片說明：路面狀況

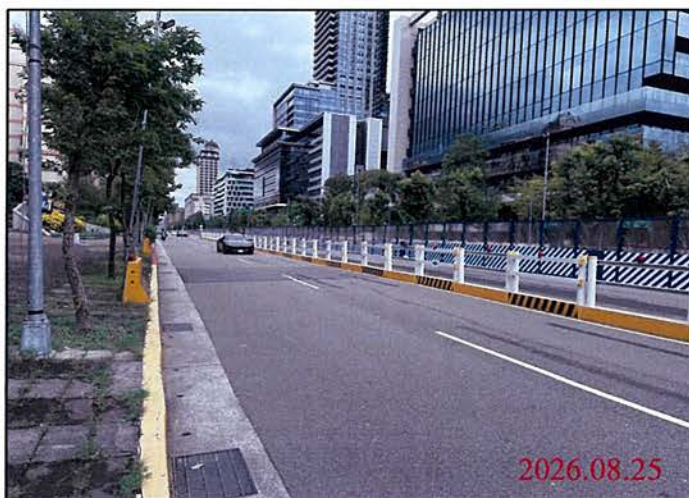
巡查日期地點：115.08.25 Y30車站  
照片說明：路面狀況

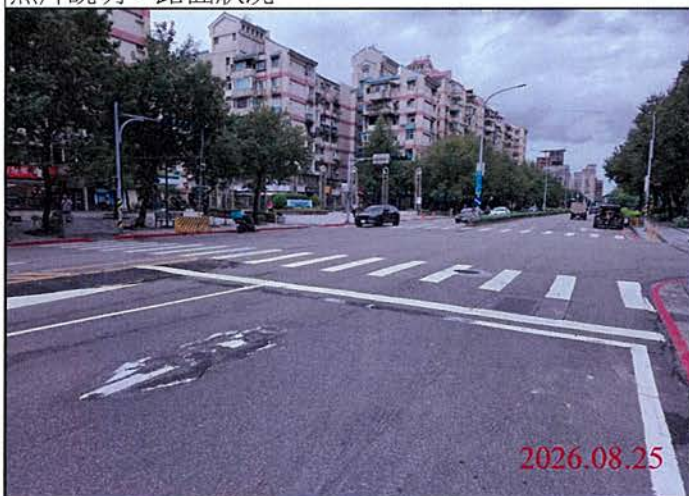
巡查日期地點：115.08.25 Y30車站  
照片說明：路面狀況

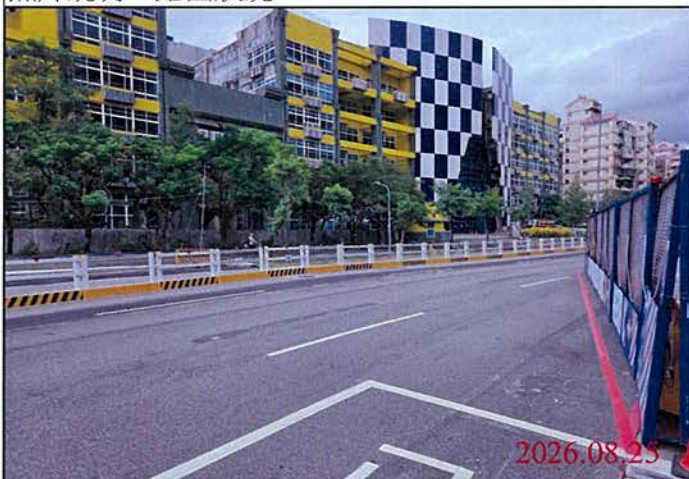
巡查日期地點：115.08.25 Y30車站  
照片說明：路面狀況

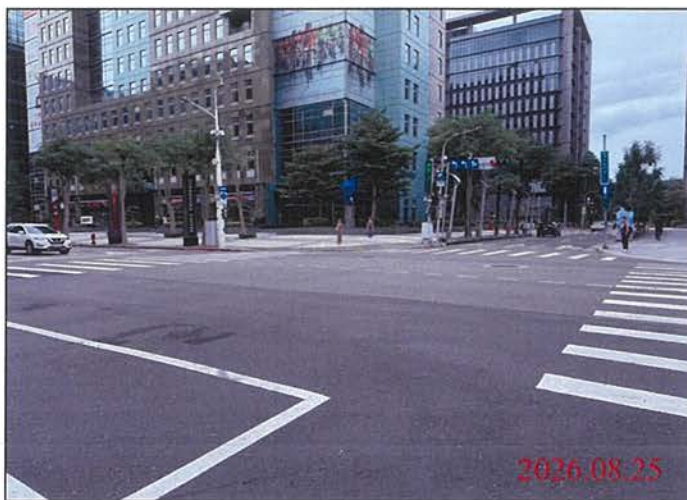
巡查日期地點：115.08.25 Y31車站  
照片說明：路面狀況

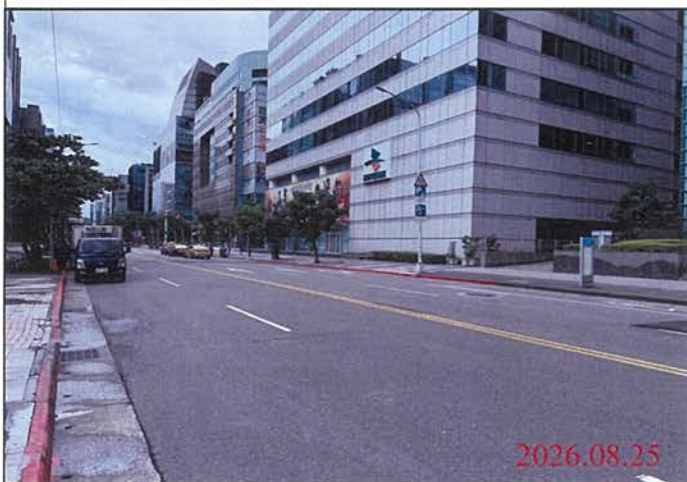
巡查日期地點：115.08.25 Y31車站  
照片說明：路面狀況

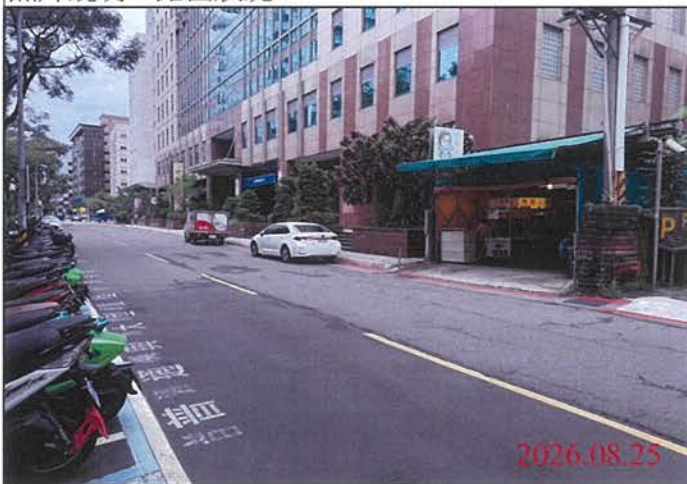
巡查日期地點：115.08.25 Y31車站  
照片說明：路面狀況

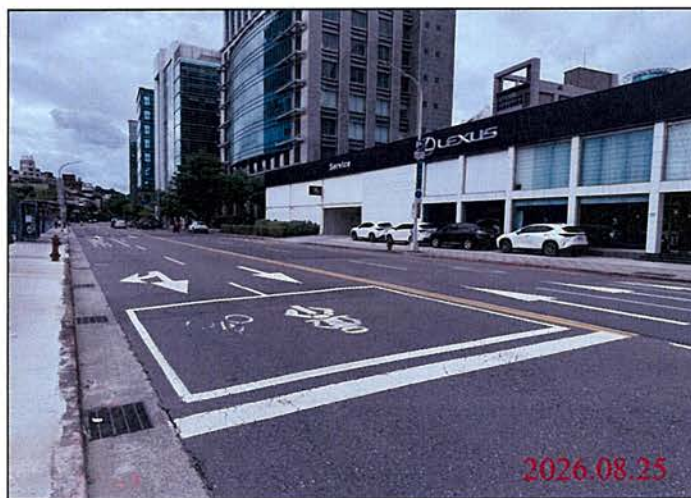
巡查日期地點：115.08.25 Y32車站  
照片說明：路面狀況

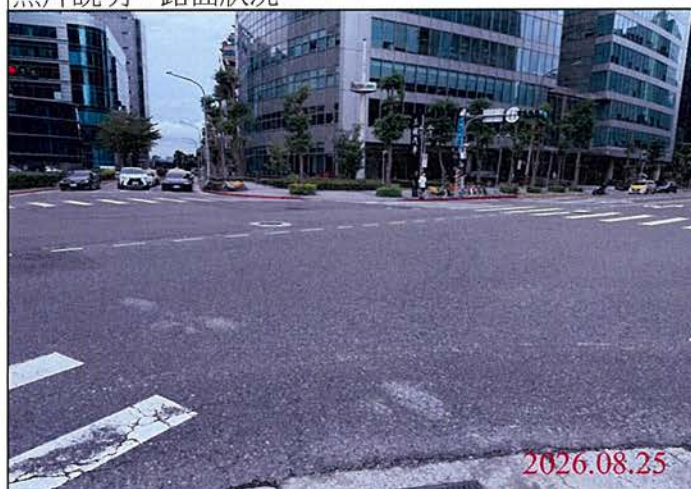
巡查日期地點：115.08.25 Y32車站  
照片說明：路面狀況

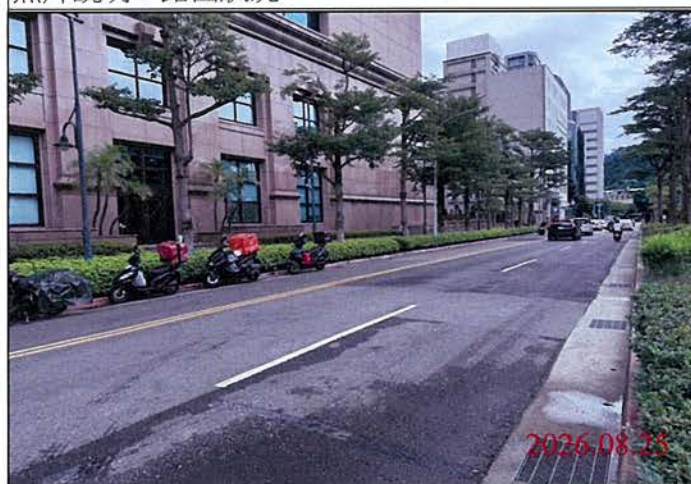
巡查日期地點：115.08.25 Y32車站  
照片說明：路面狀況
