# 環狀線東環段Y29站尾軌(不含)~Y33站(不含)土木建築及水電環控區段標工程

## 每日管養道路巡查表

日期: 115年8月27日

## 環狀線CF710區段標道路巡查照片

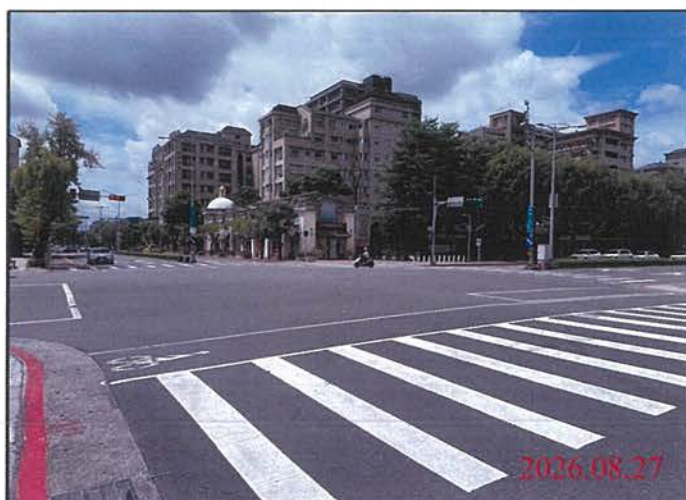
巡查日期地點：115.08.27 尾軌  
照片說明：路面狀況

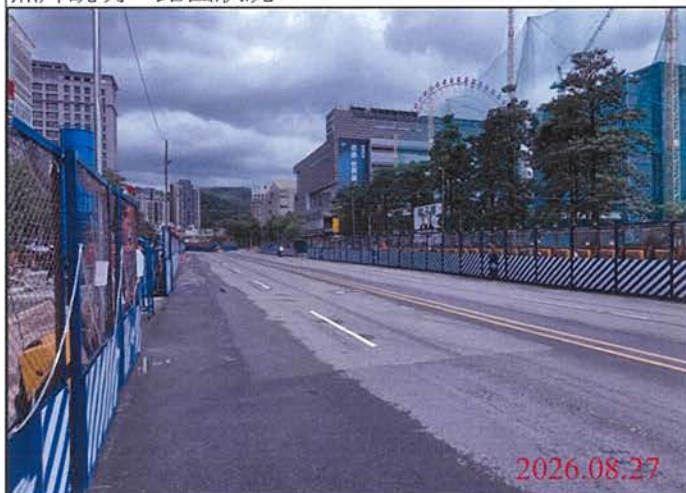
巡查日期地點：115.08.27 尾軌  
照片說明：路面狀況

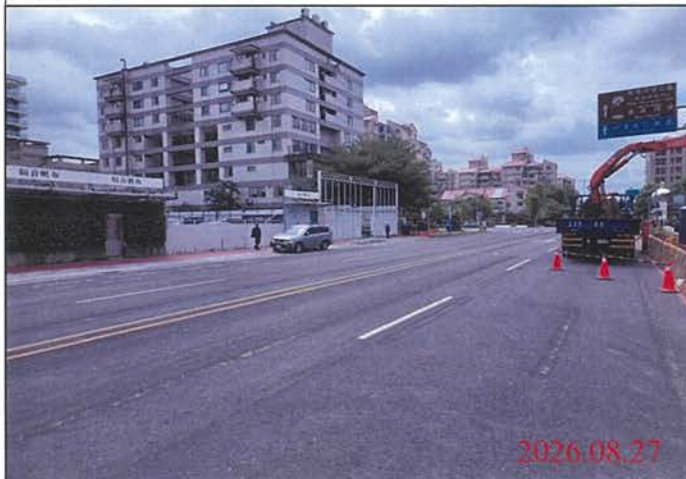
巡查日期地點：115.08.27 尾軌  
照片說明：路面狀況

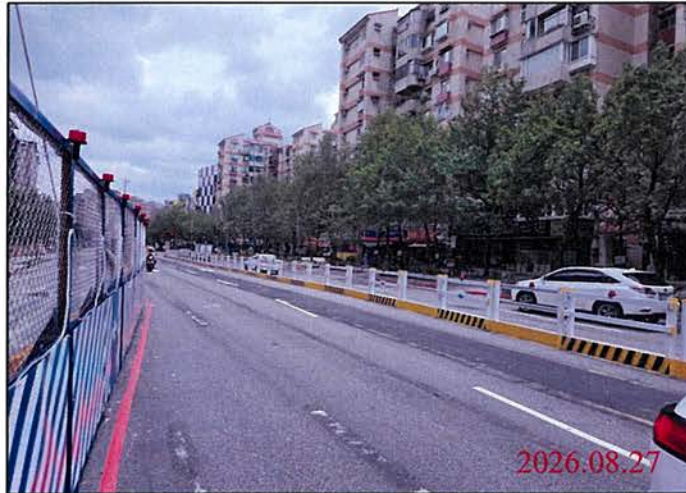
巡查日期地點：115.08.27 Y30車站  
照片說明：路面狀況

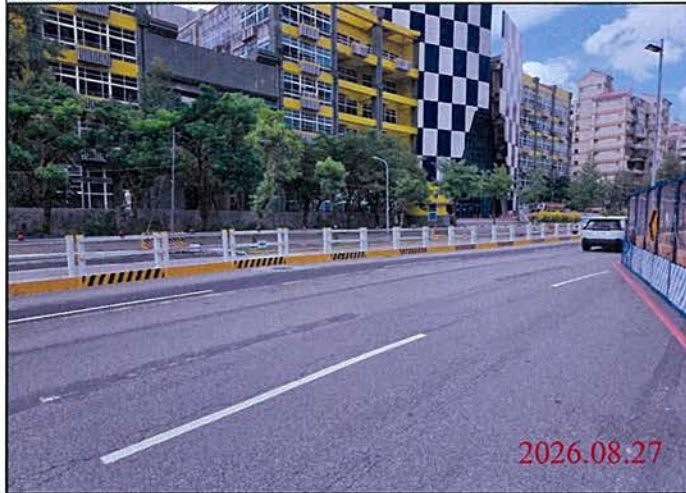
巡查日期地點：115.08.27 Y30車站  
照片說明：路面狀況

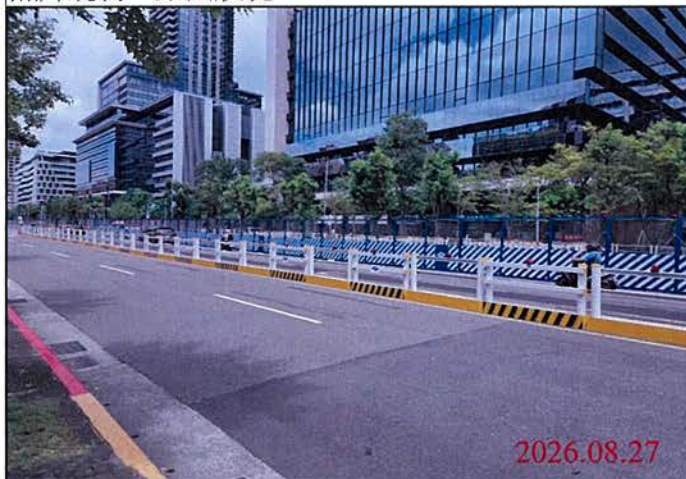
巡查日期地點：115.08.27 Y30車站  
照片說明：路面狀況

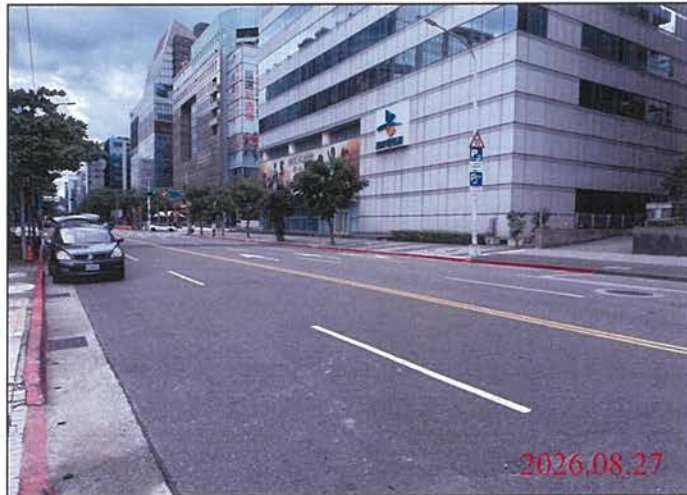
巡查日期地點：115.08.27 Y31車站  
照片說明：路面狀況

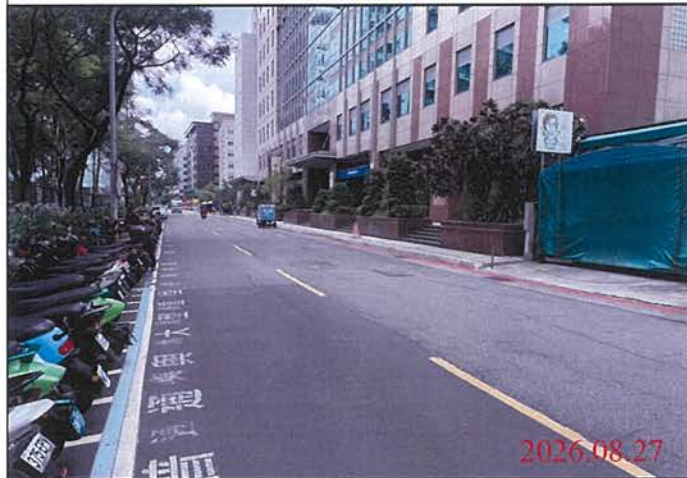
巡查日期地點：115.08.27 Y31車站  
照片說明：路面狀況

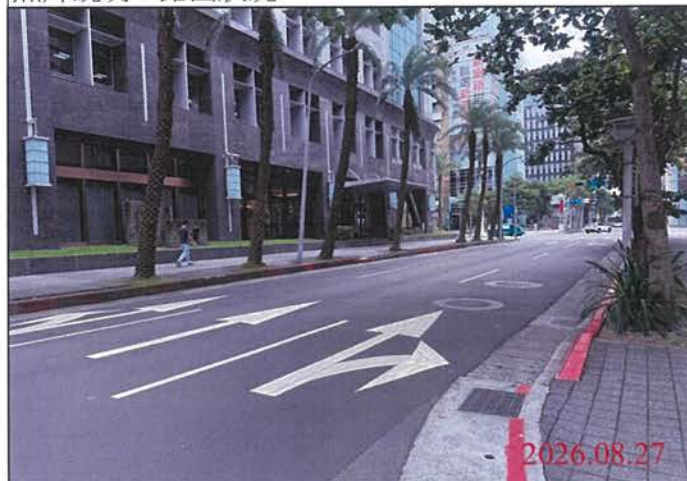
巡查日期地點：115.08.27 Y31車站  
照片說明：路面狀況

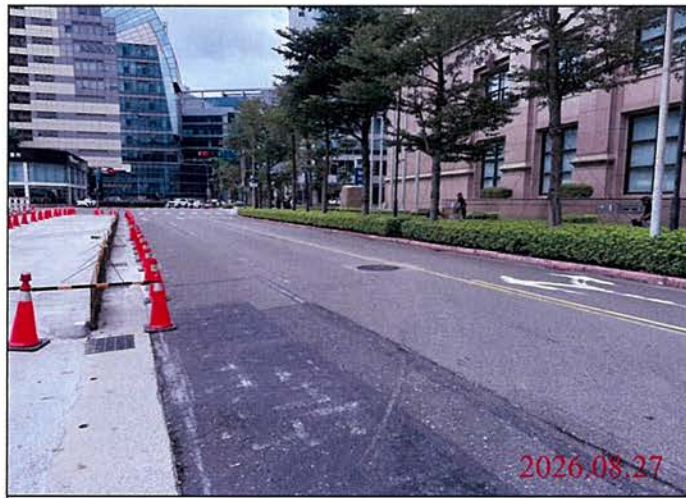
巡查日期地點：115.08.27 Y32車站

照片說明：路面狀況

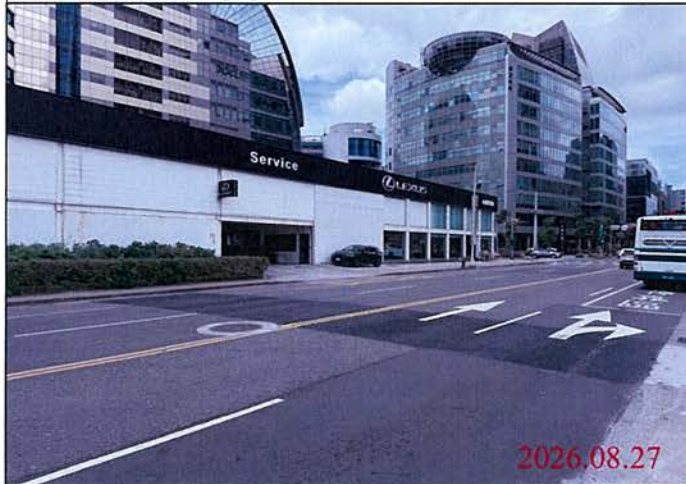
巡查日期地點：115.08.27 Y32車站

照片說明：路面狀況

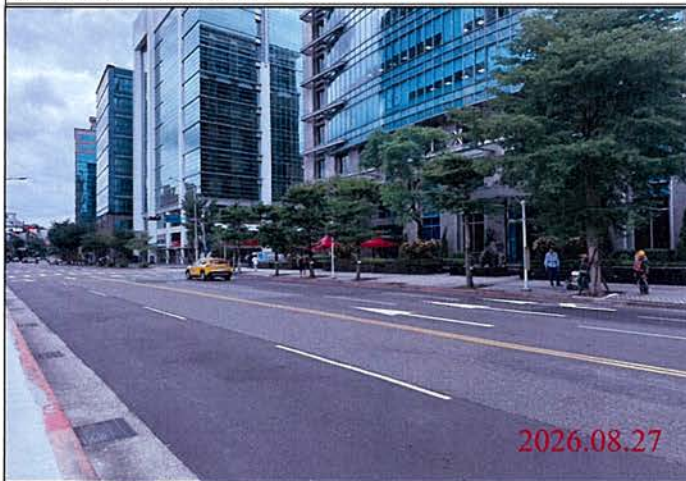
巡查日期地點：115.08.27 Y32車站

照片說明：路面狀況
