# 環狀線東環段Y29站尾軌(不含)~Y33站(不含)土木建築及水電環控區段標工程

## 每日管養道路巡查表

日期: 115年8月29日

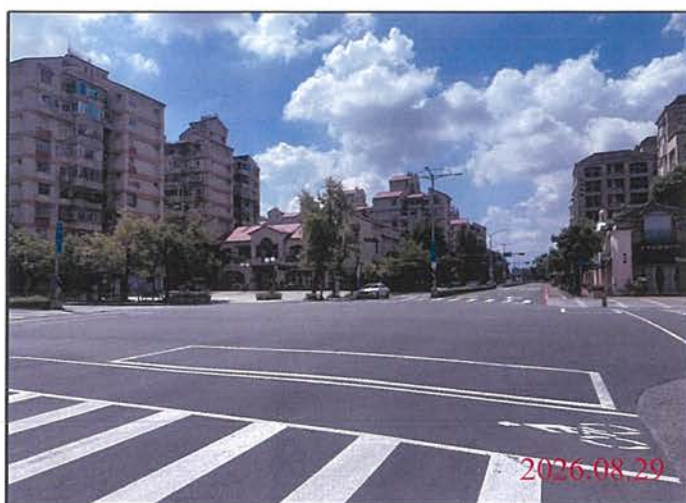
巡查日期地點：115.08.29 尾軌  
照片說明：路面狀況

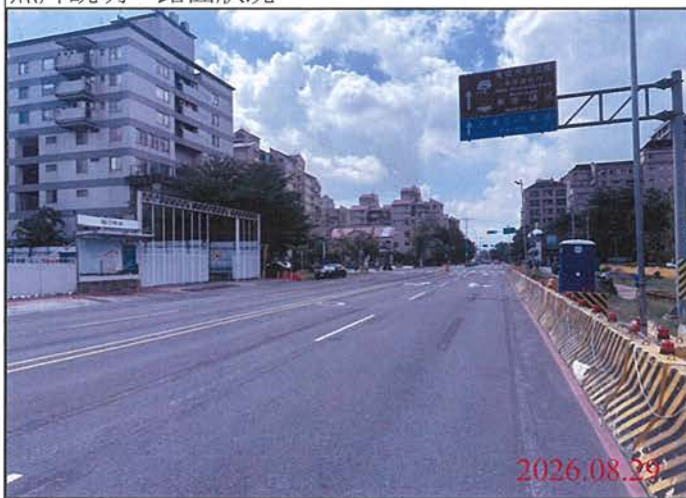
巡查日期地點：115.08.29 尾軌  
照片說明：路面狀況

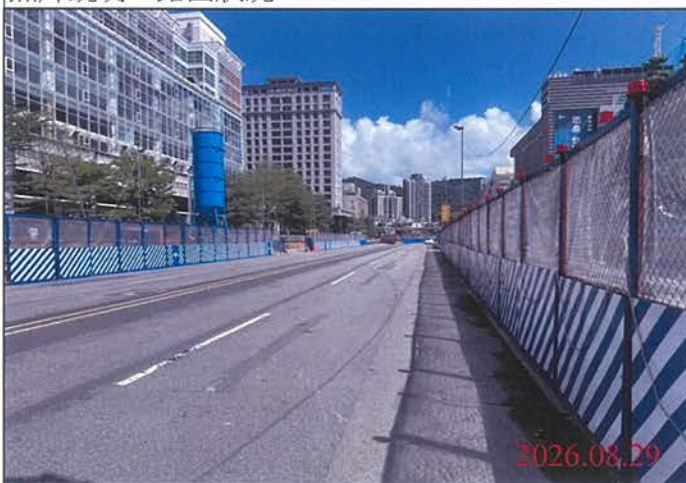
巡查日期地點：115.08.29 尾軌  
照片說明：路面狀況

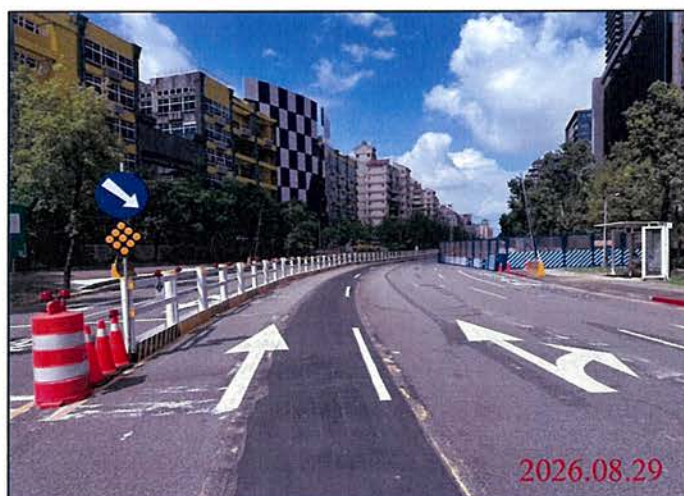
巡查日期地點：115.08.29 Y30車站

照片說明：路面狀況

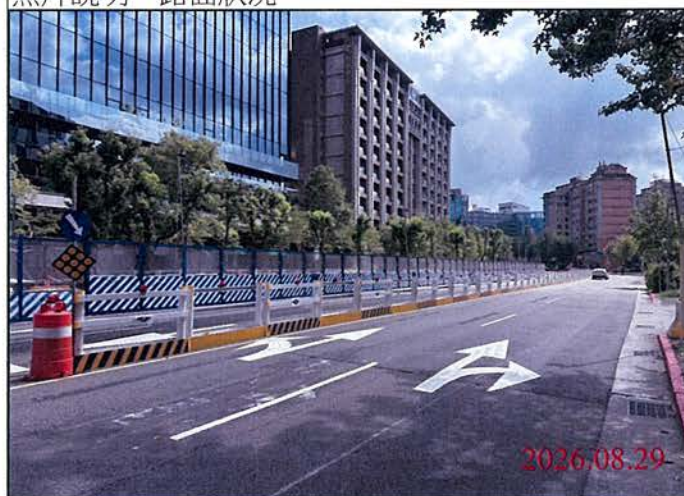
巡查日期地點：115.08.29 Y30車站

照片說明：路面狀況

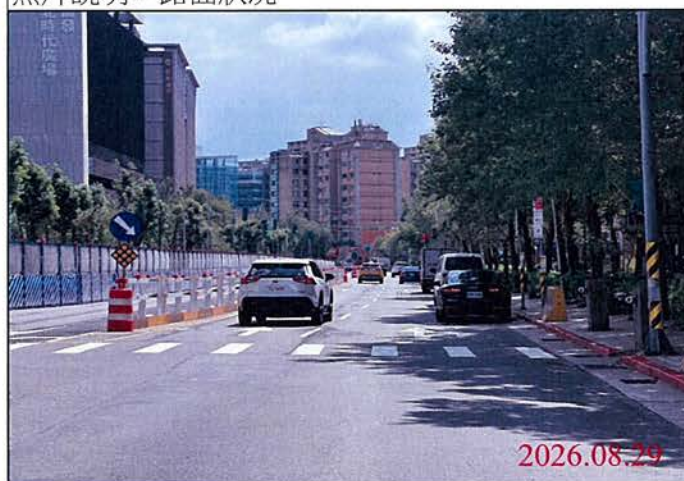
巡查日期地點：115.08.29 Y30車站

照片說明：路面狀況

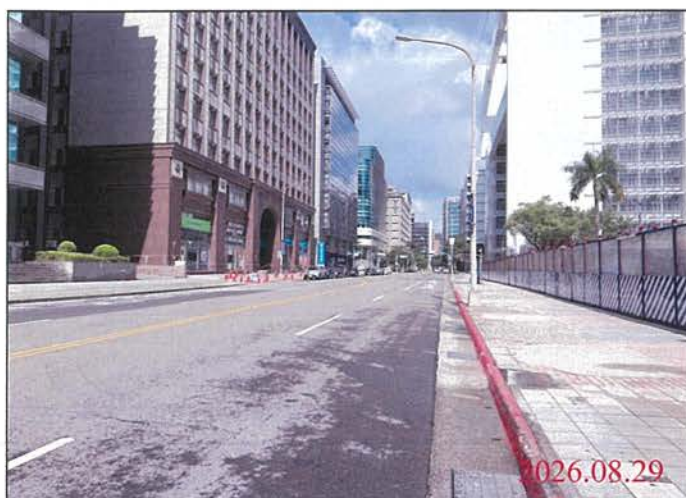
巡查日期地點：115.08.29 Y31車站  
照片說明：路面狀況

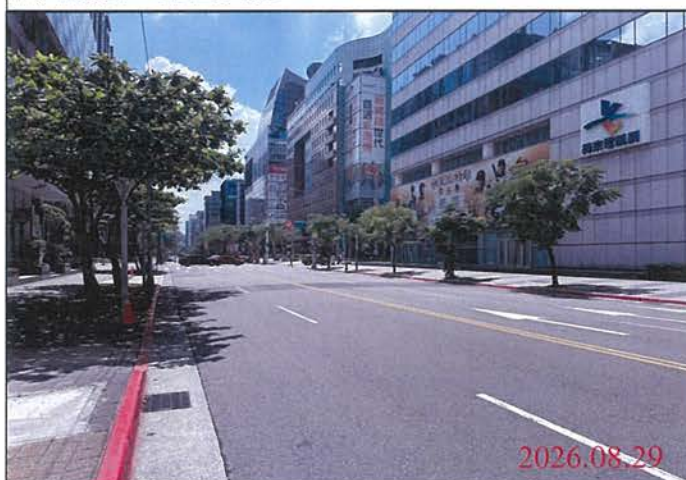
巡查日期地點：115.08.29 Y31車站  
照片說明：路面狀況

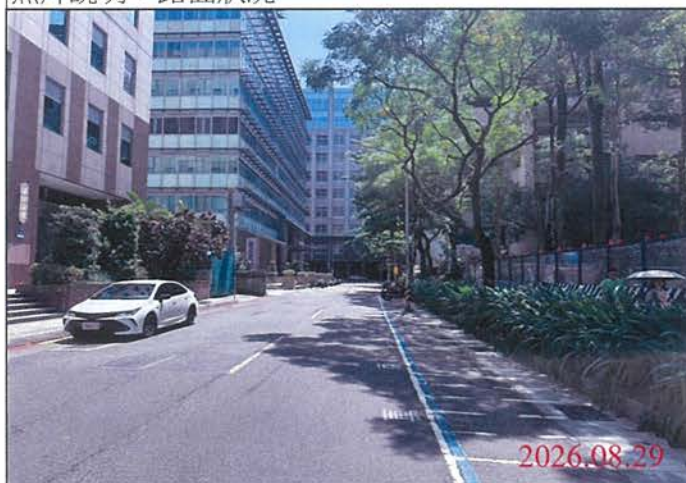
巡查日期地點：115.08.29 Y31車站  
照片說明：路面狀況

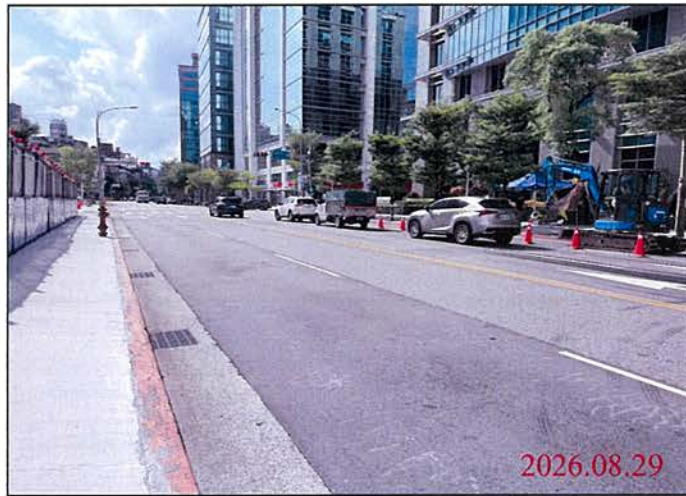
巡查日期地點：115.08.29 Y32車站  
照片說明：路面狀況

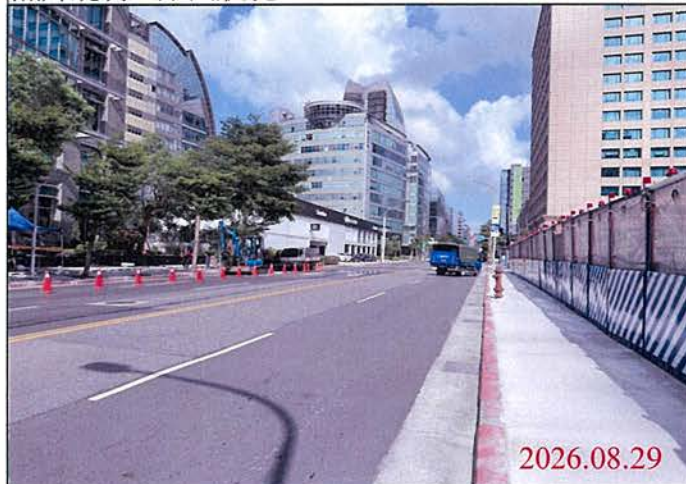
巡查日期地點：115.08.29 Y32車站  
照片說明：路面狀況

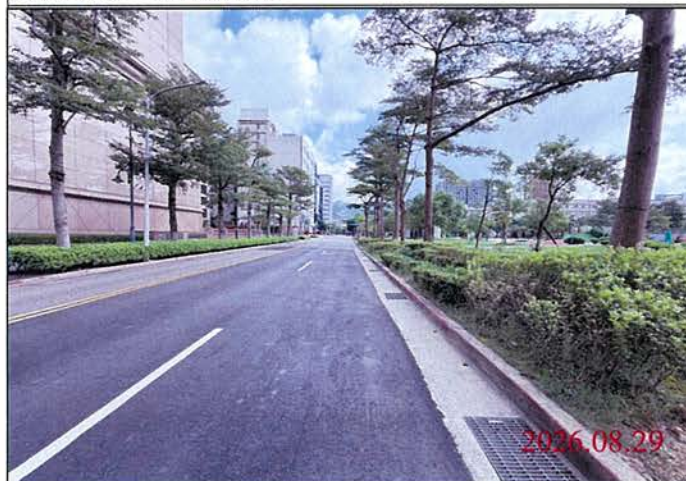
巡查日期地點：115.08.29 Y32車站  
照片說明：路面狀況
