# 環狀線東環段Y29站尾軌(不含)~Y33站(不含)土木建築及水電環控區段標工程

## 每日管養道路巡查表

日期: 115年8月30日

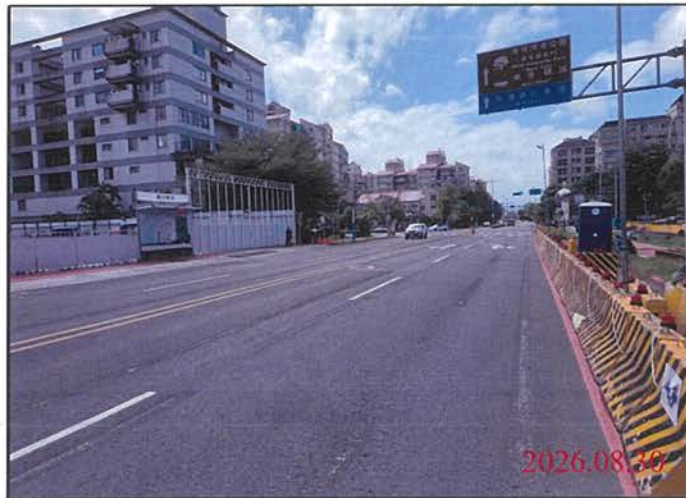
巡查日期地點：115.08.30 尾軌  
照片說明：路面狀況

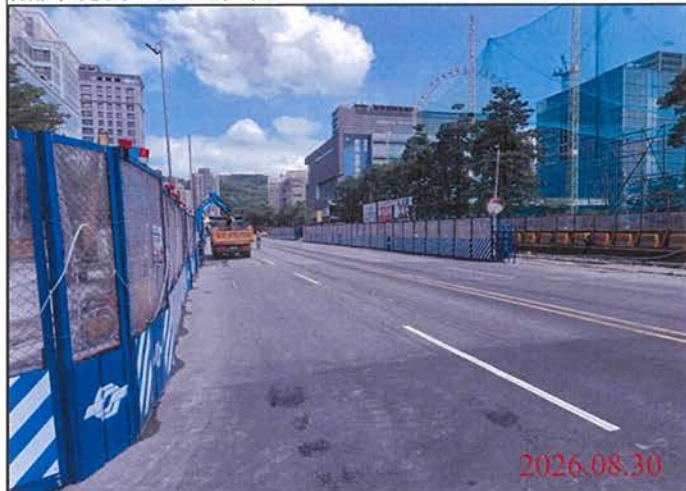
巡查日期地點：115.08.30 尾軌  
照片說明：路面狀況

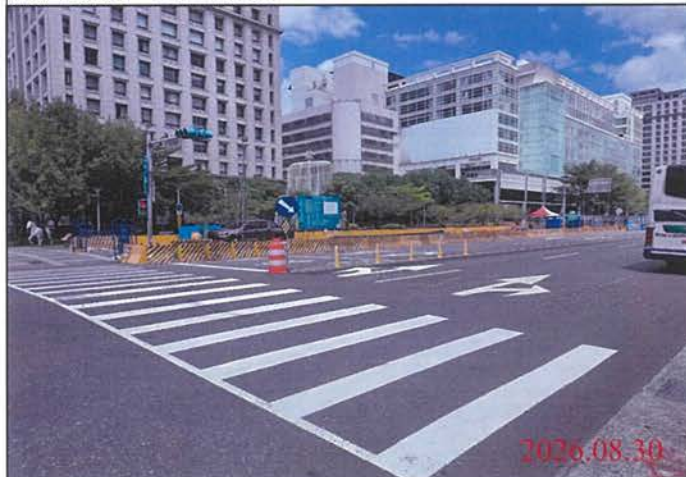
巡查日期地點：115.08.30 尾軌  
照片說明：路面狀況

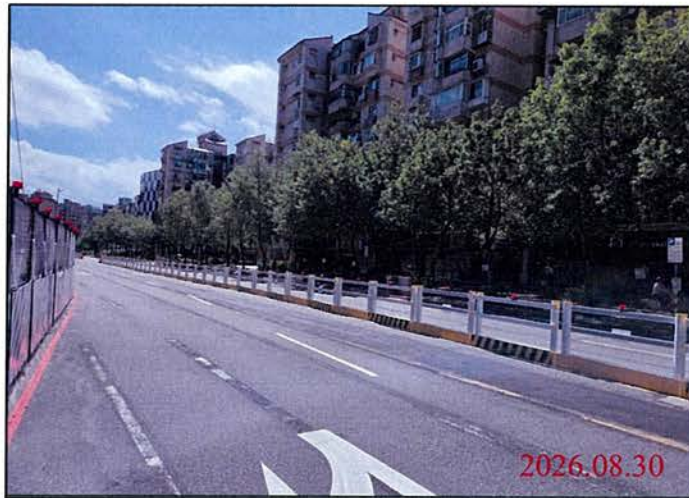
巡查日期地點：115.08.30 Y30車站

照片說明：路面狀況

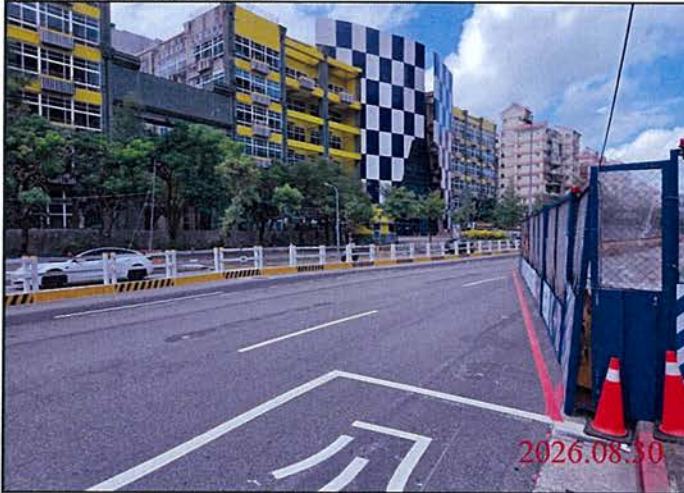
巡查日期地點：115.08.30 Y30車站

照片說明：路面狀況

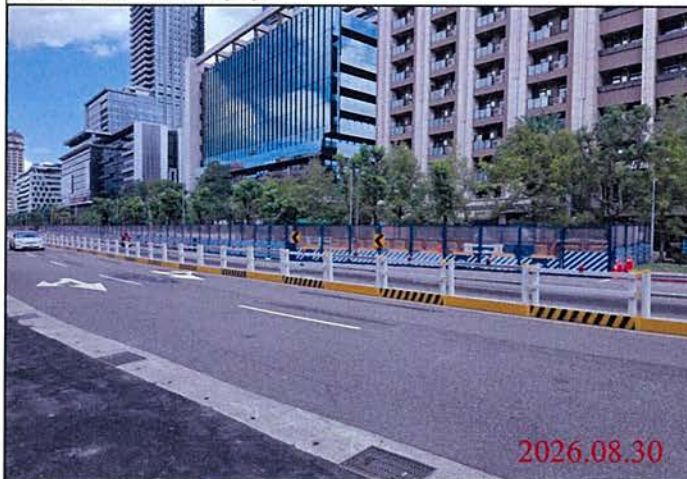
巡查日期地點：115.08.30 Y30車站

照片說明：路面狀況

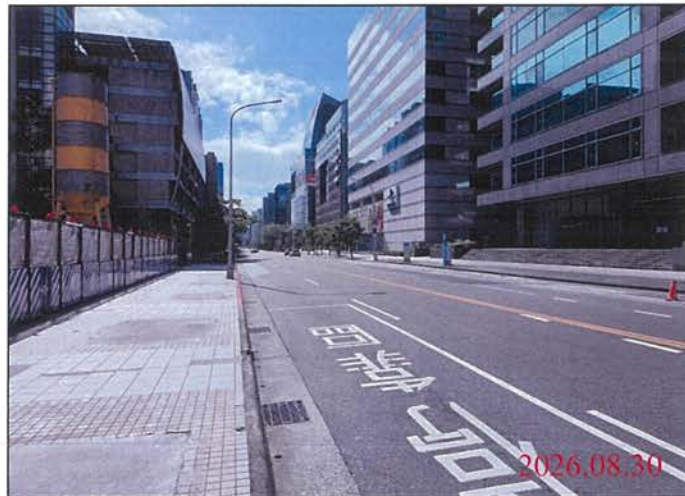
巡查日期地點：115.08.30 Y31車站  
照片說明：路面狀況

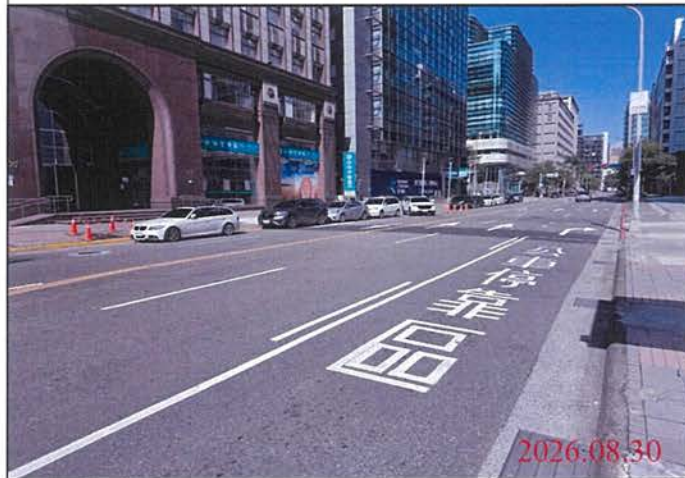
巡查日期地點：115.08.30 Y31車站  
照片說明：路面狀況

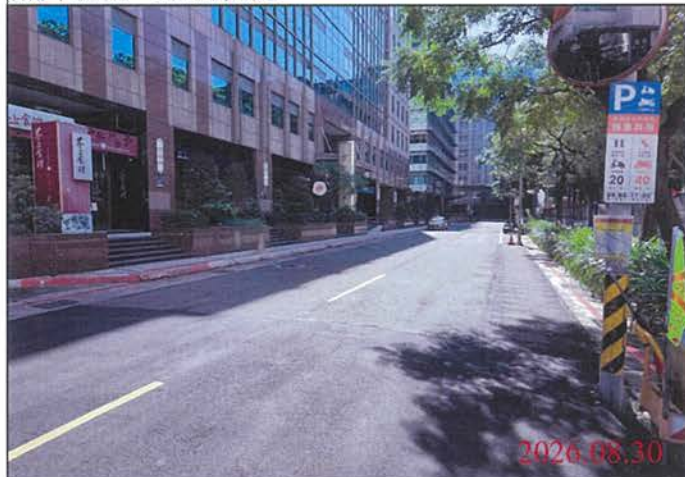
巡查日期地點：115.08.30 Y31車站  
照片說明：路面狀況

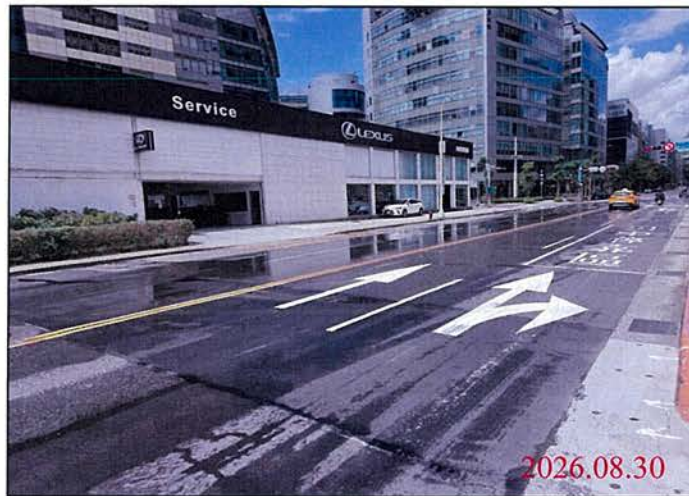
巡查日期地點：115.08.30 Y32車站  
照片說明：路面狀況

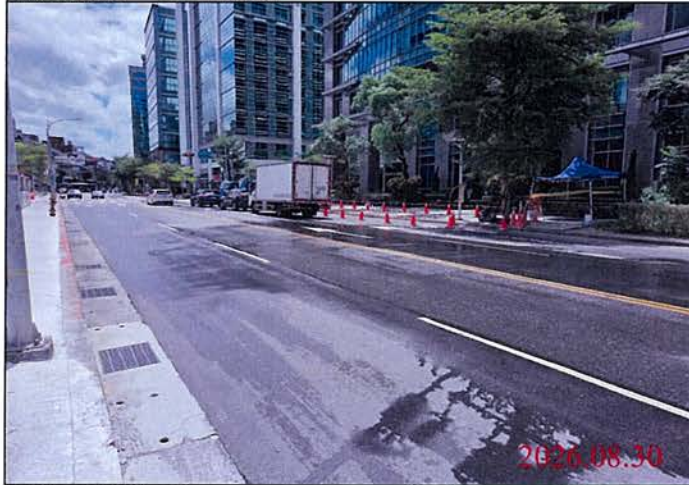
巡查日期地點：115.08.30 Y32車站  
照片說明：路面狀況

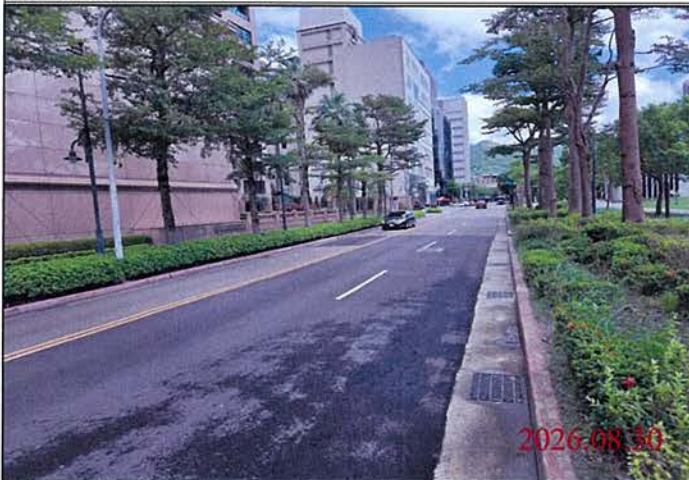
巡查日期地點：115.08.30 Y32車站  
照片說明：路面狀況
