# 環狀線東環段Y29站尾軌(不含)~Y33站(不含)土木建築及水電環控區段標工程

## 每日管養道路巡查表

日期: 115 年 8 月 31 日

## 環狀線CF710區段標道路巡查照片

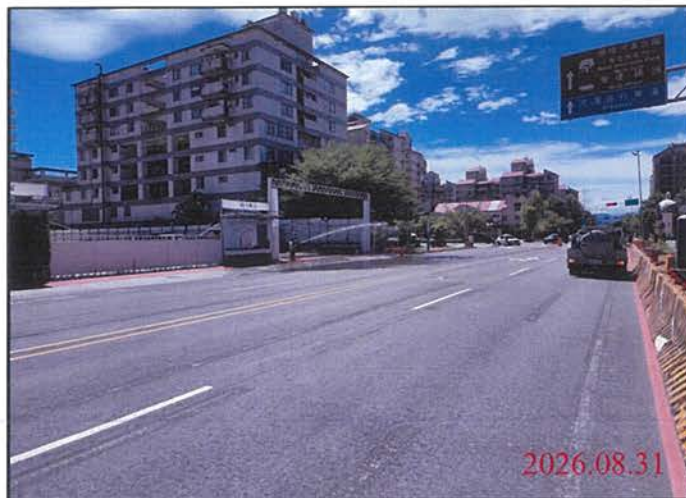
巡查日期地點：115.08.31 尾軌  
照片說明：路面狀況

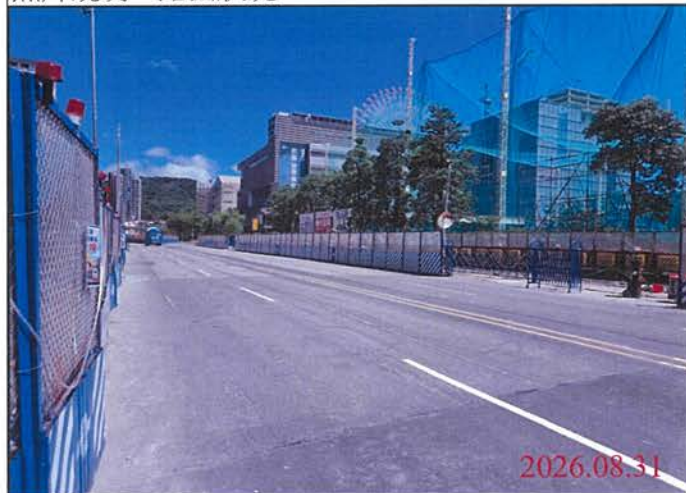
巡查日期地點：115.08.31 尾軌  
照片說明：路面狀況

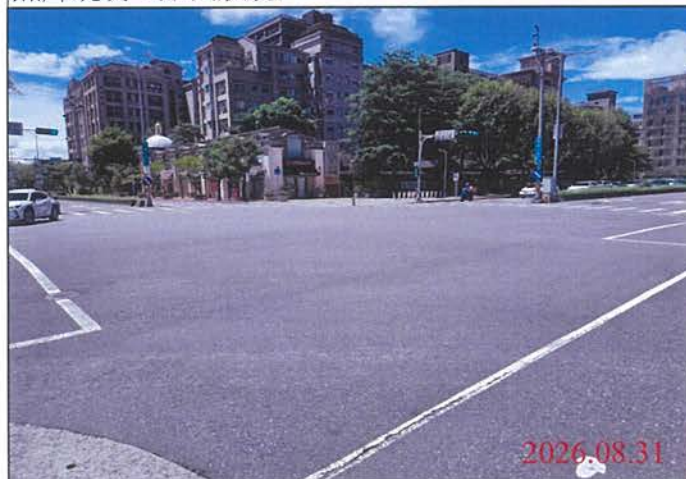
巡查日期地點：115.08.31 尾軌  
照片說明：路面狀況

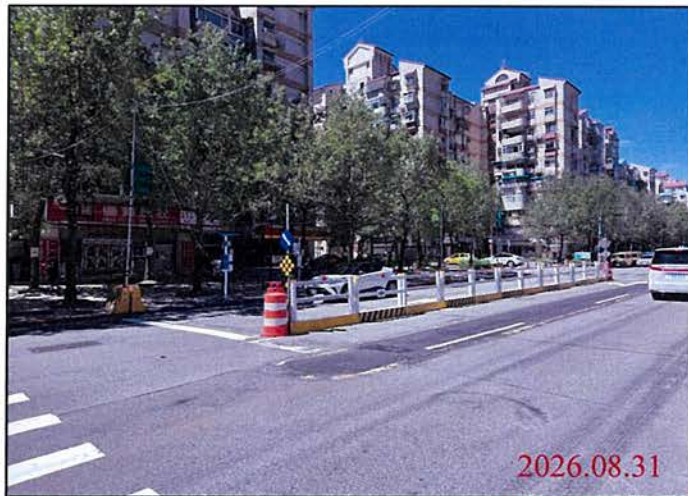
巡查日期地點：115.08.31 Y30車站  
照片說明：路面狀況

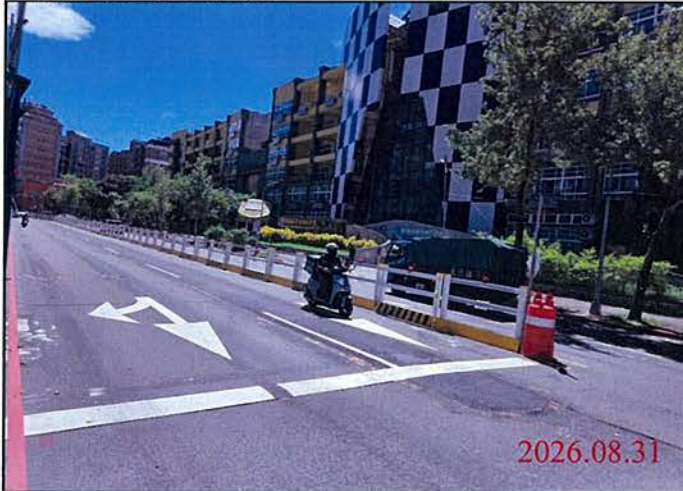
巡查日期地點：115.08.31 Y30車站  
照片說明：路面狀況

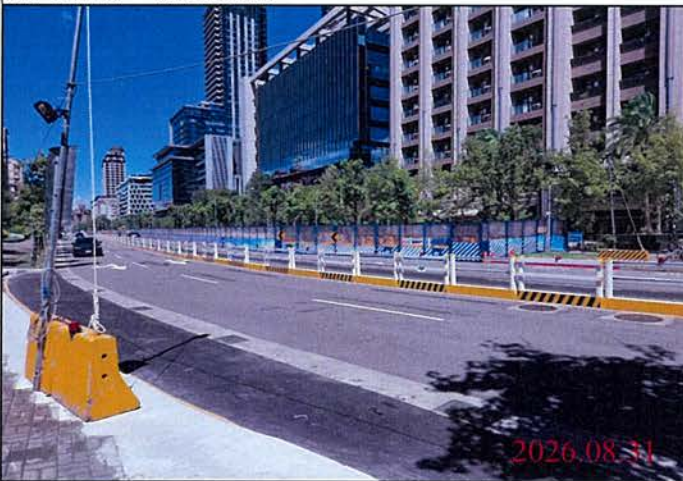
巡查日期地點：115.08.31 Y30車站  
照片說明：路面狀況

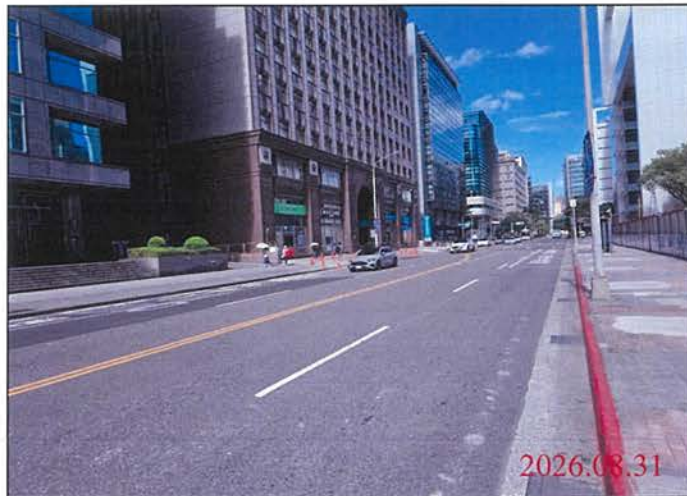
巡查日期地點：115.08.31 Y31車站  
照片說明：路面狀況

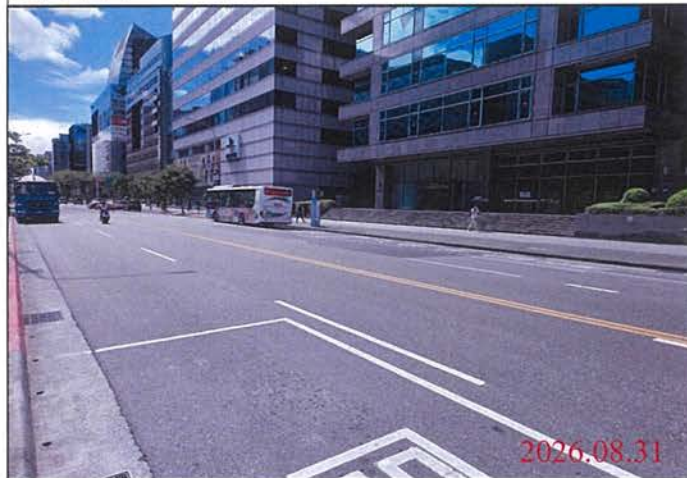
巡查日期地點：115.08.31 Y31車站  
照片說明：路面狀況

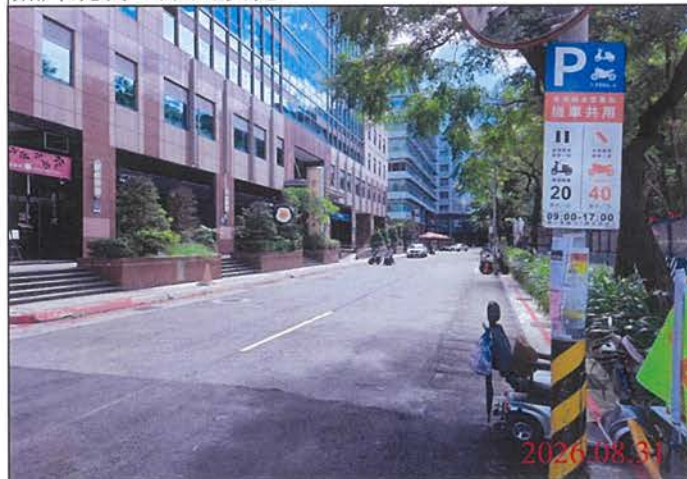
巡查日期地點：115.08.31 Y31車站  
照片說明：路面狀況

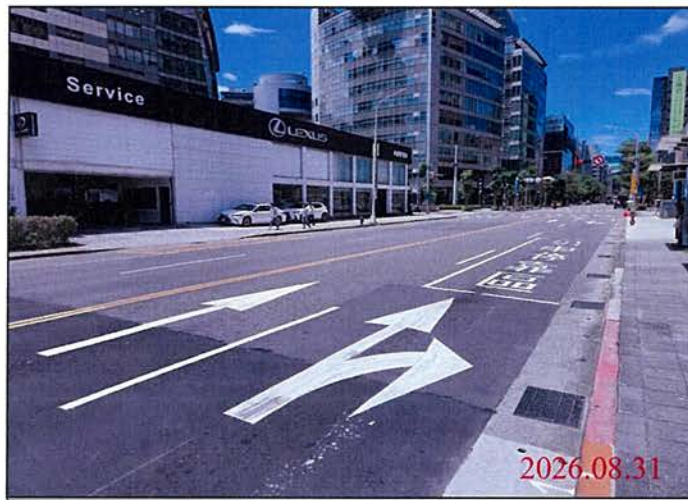
巡查日期地點：115.08.31 Y32車站  
照片說明：路面狀況

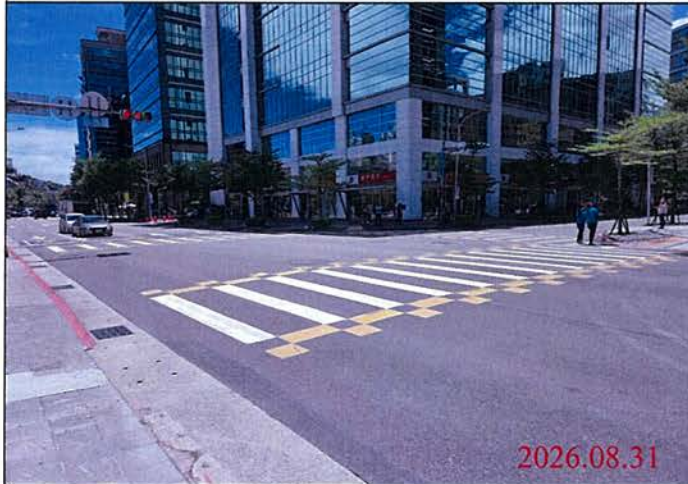
巡查日期地點：115.08.31 Y32車站  
照片說明：路面狀況

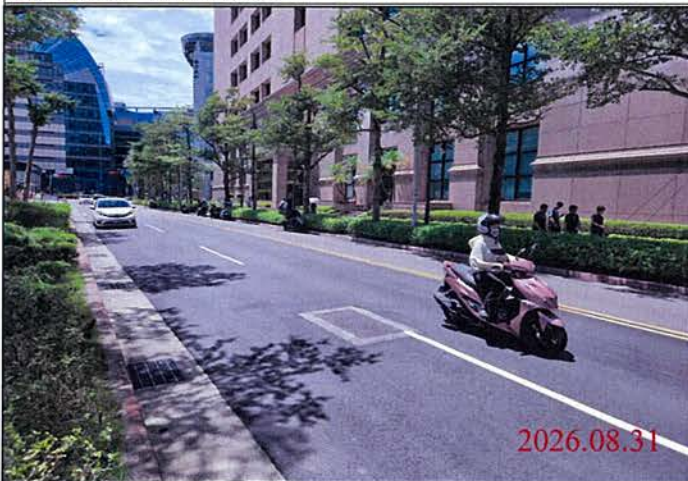
巡查日期地點：115.08.31 Y32車站  
照片說明：路面狀況
