# 環狀線北環段Y20(不含)~Y23(含)土建及水電環控區段標工程

日期: 112年8月13日

## 環狀線CF680B區段標道路巡查照片

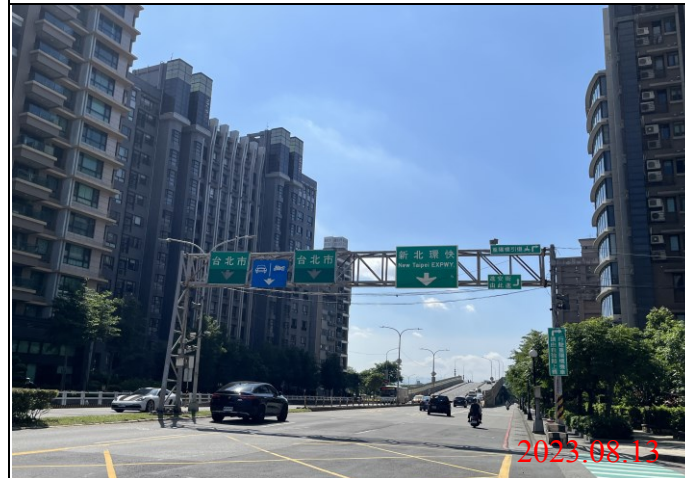
巡查日期地點：112.08.13/ Y23車站

照片說明：牌面設置狀況

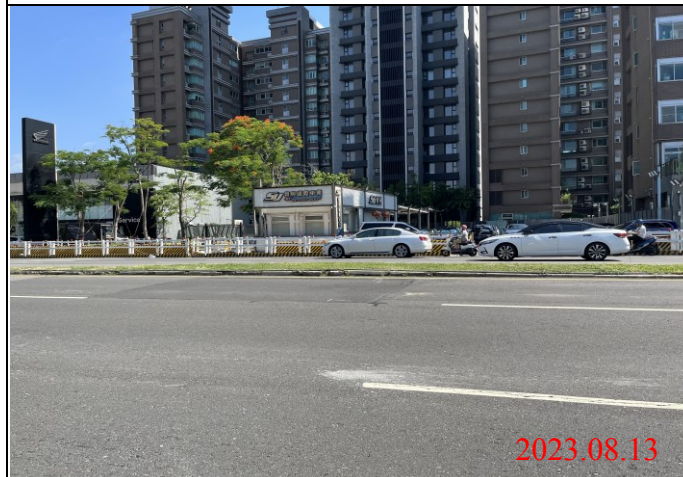
巡查日期地點：112.08.13/ Y23車站  
照片說明：路面龜裂狀況

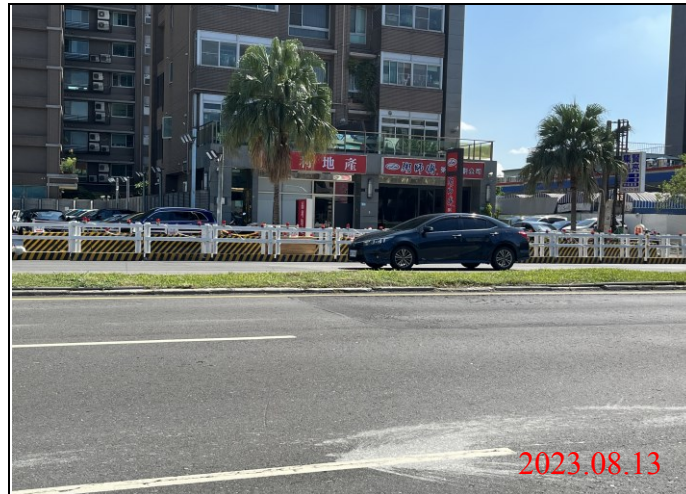
巡查日期地點：112.08.13/ Y23車站  
照片說明：路面龜裂狀況

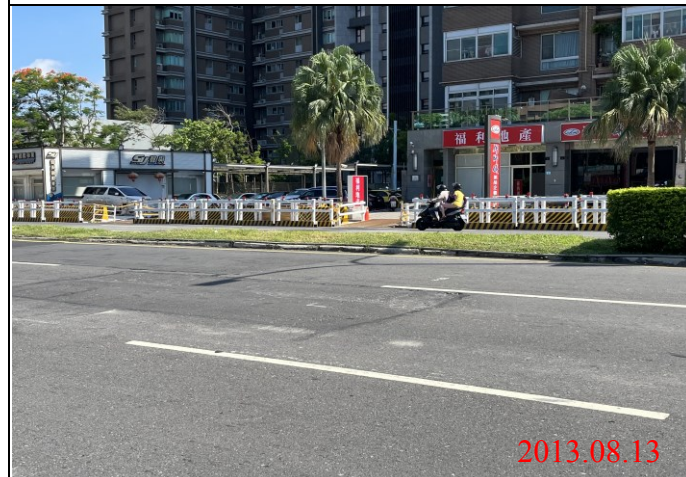
巡查日期地點：112.08.13/ Y23車站  
照片說明：路面龜裂狀況

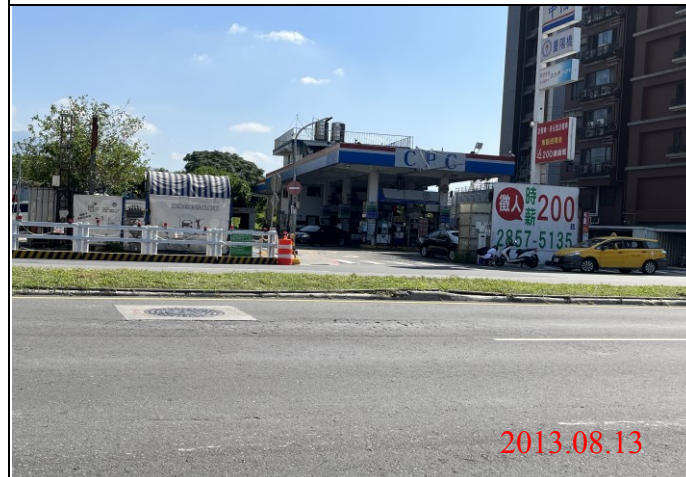
巡查日期地點：112.08.13/ Y23車站  
照片說明：路面龜裂狀況
