# 環狀線北環段Y20(不含)~Y23(含)土建及水電環控區段標工程

日期: 112年8月14日

## 環狀線CF680B區段標道路巡查照片

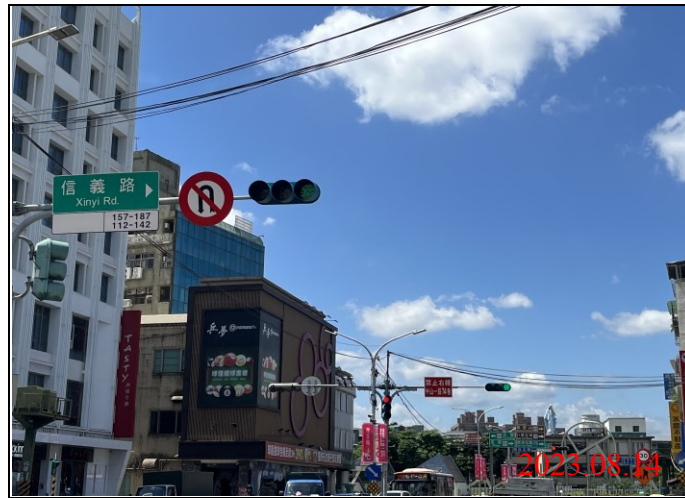
巡查日期地點：112.08.14/ Y21車站  
照片說明：牌面設置狀況

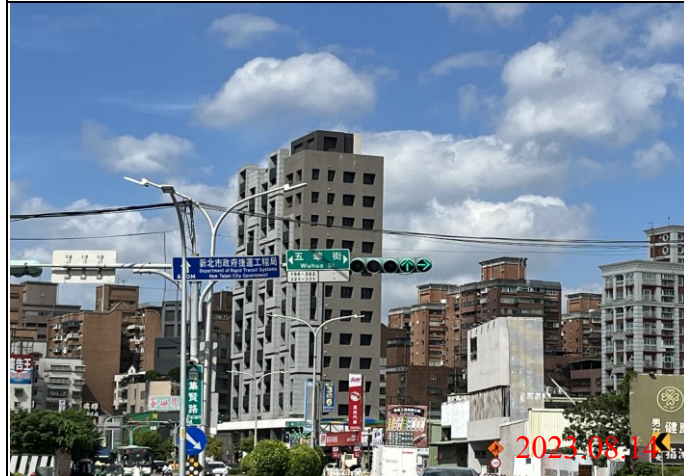
巡查日期地點：112.08.14/ Y22車站  
照片說明：牌面設置狀況

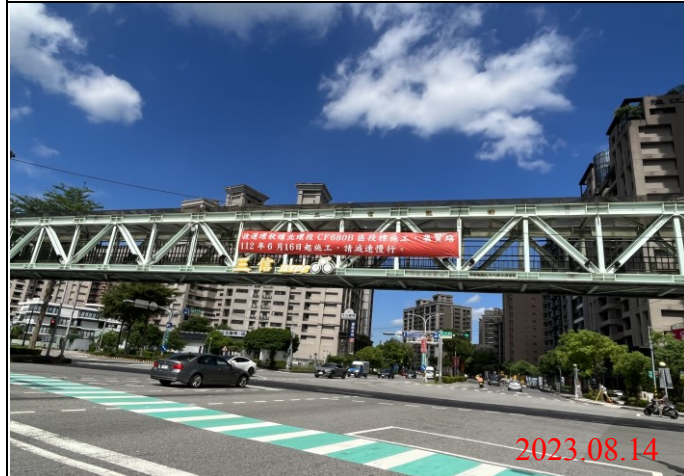
巡查日期地點：112.08.14/ Y23車站  
照片說明：牌面設置狀況

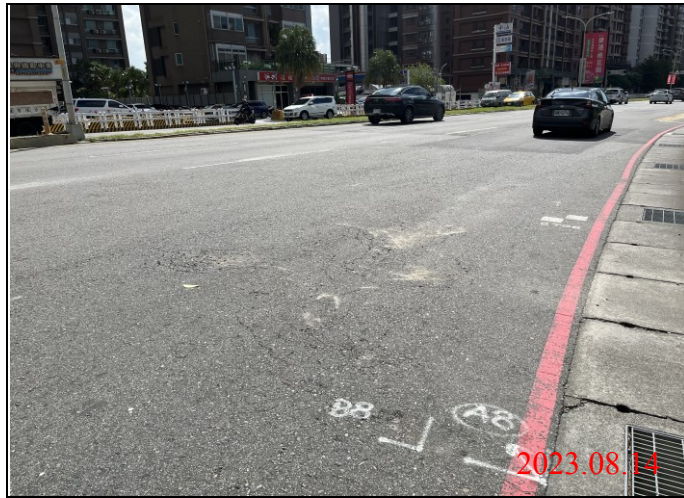
| 時段 | 號誌 | 標誌 | 標線 | 警示燈<br>(爆閃) | 帆布圍籬 | 籬外施工<br>(外單位) | 時間、位置、坑洞修補改正措施 |
|---|---|---|---|---|---|---|---|
| 上午 | 10:00 | 680標全綫狀況良好。 | | | | 10:00 | Y23站周邊路面有龜裂情形 |
| 下午 | 15:00 | 680標全綫狀況良好 | | | | 15:00 | Y23站周邊路面有龜裂情形 |

巡查日期地點：112.08.14/ Y23車站  
照片說明：路面龜裂狀況

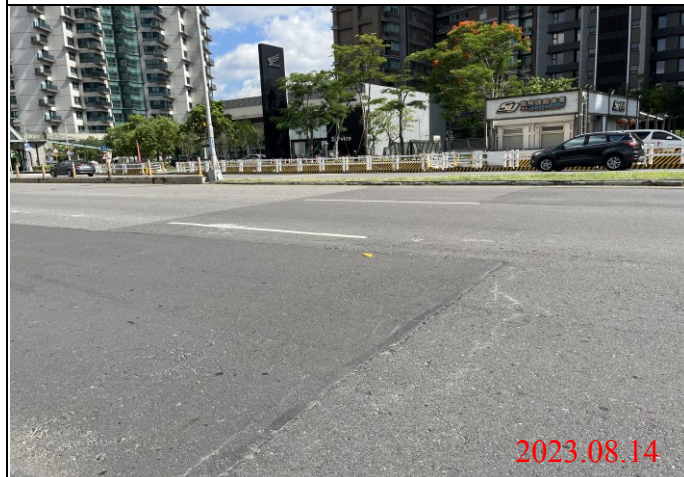
巡查日期地點：112.08.14/ Y23車站  
照片說明：路面龜裂狀況

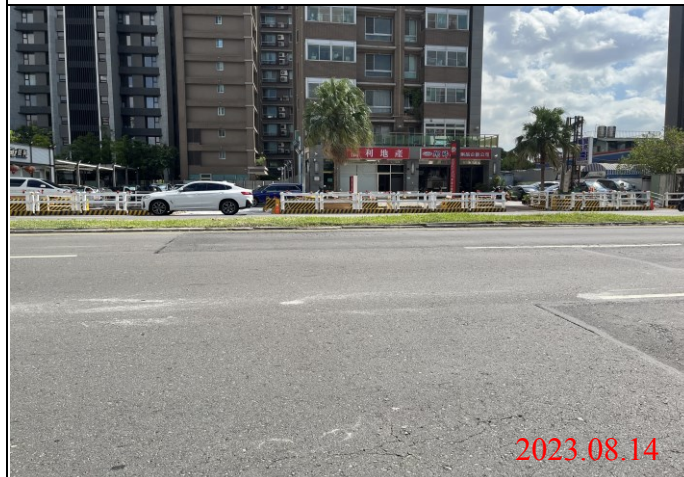
巡查日期地點：112.08.14/ Y23車站  
照片說明：路面龜裂狀況

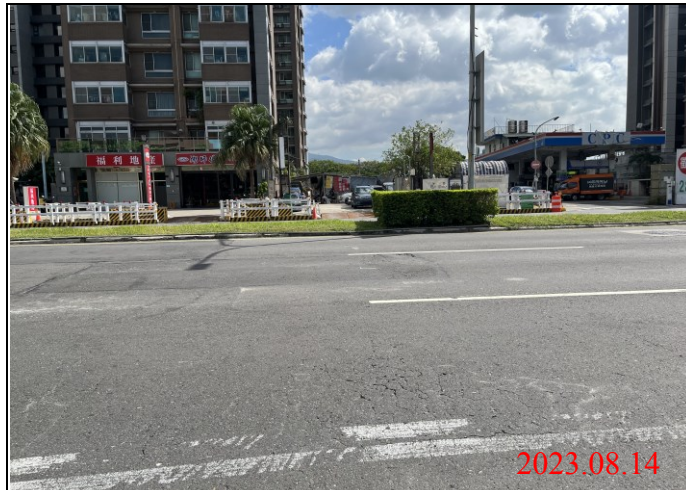
巡查日期地點：112.08.14/ Y23車站  
照片說明：路面龜裂狀況

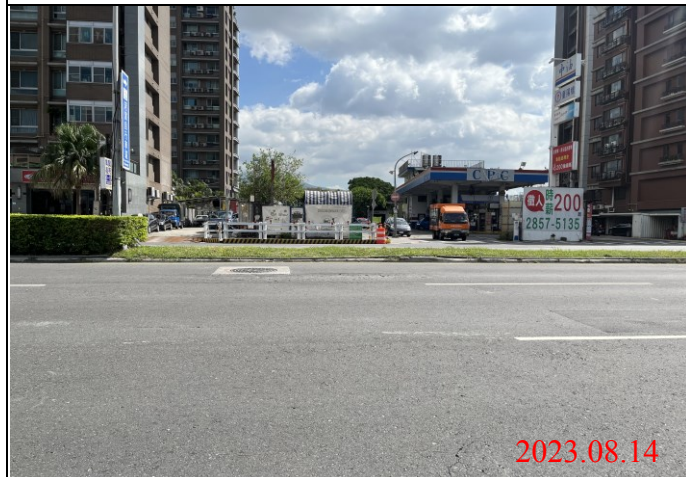
巡查日期地點：112.08.14/ Y23車站  
照片說明：路面龜裂狀況

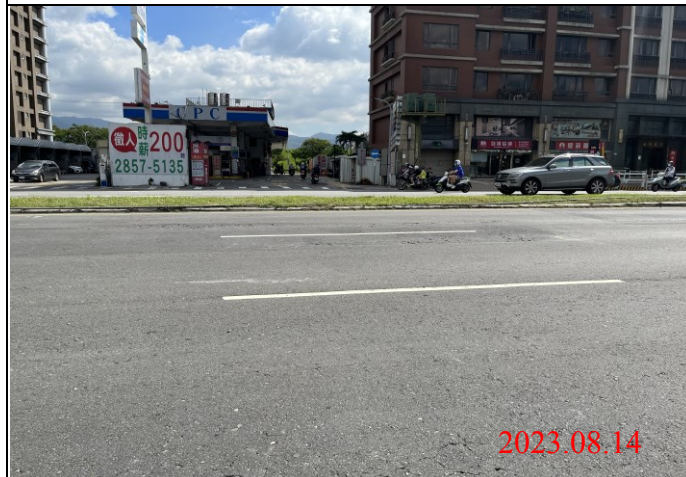
巡查日期地點：112.08.14/ Y23車站  
照片說明：路面龜裂狀況

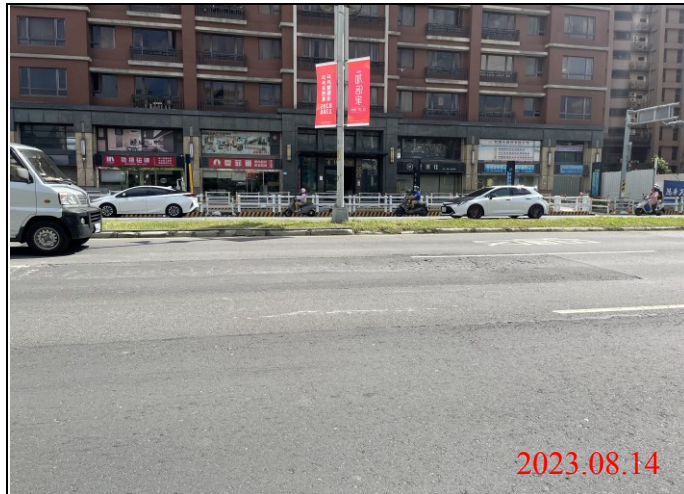
巡查日期地點：112.08.14/ Y23車站  
照片說明：路面龜裂狀況

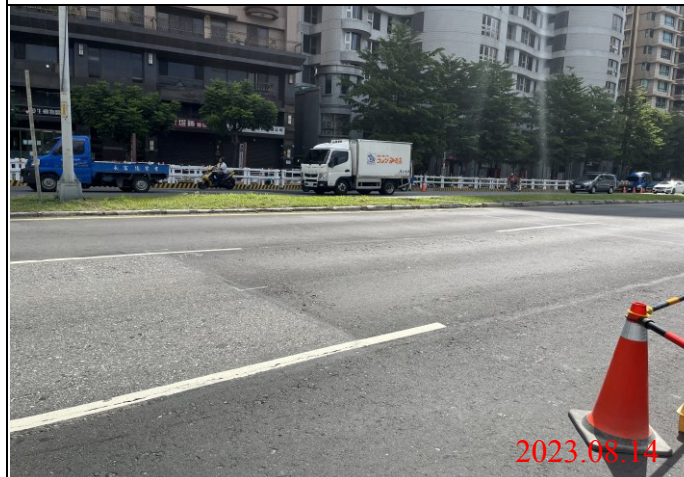
巡查日期地點：112.08.14/ Y23車站  
照片說明：路面龜裂狀況

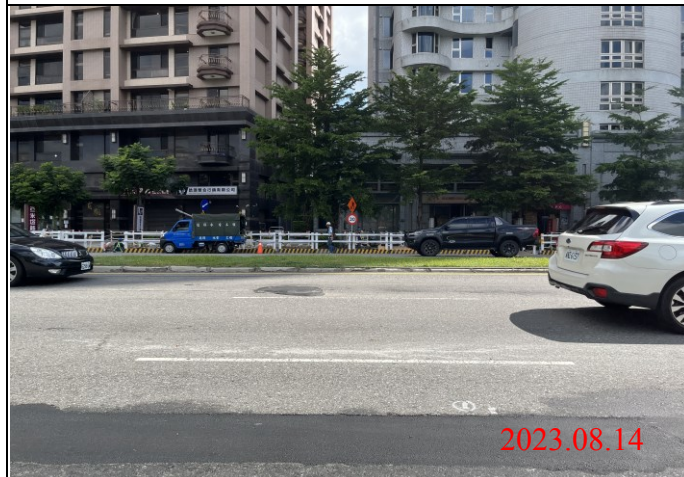
巡查日期地點：112.08.14/ Y23車站  
照片說明：路面龜裂狀況
