# 環狀線北環段Y20(不含)~Y23(含)土建及水電環控區段標工程

日期: 112年8月15日

## 環狀線CF680B區段標道路巡查照片

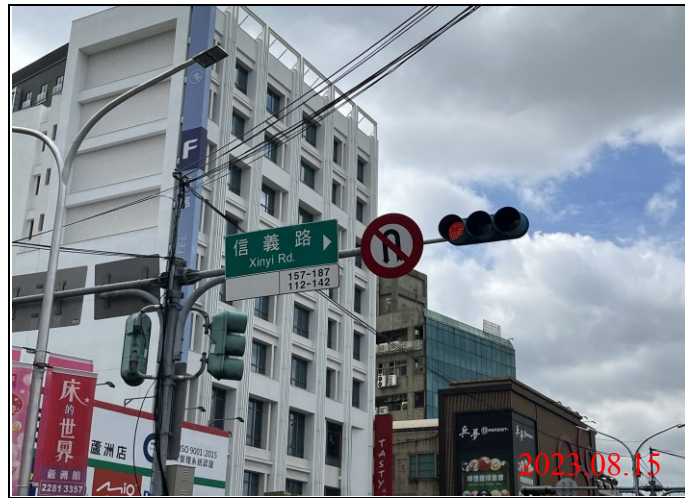
巡查日期地點：112.08.15/ Y21車站

照片說明：牌面設置狀況

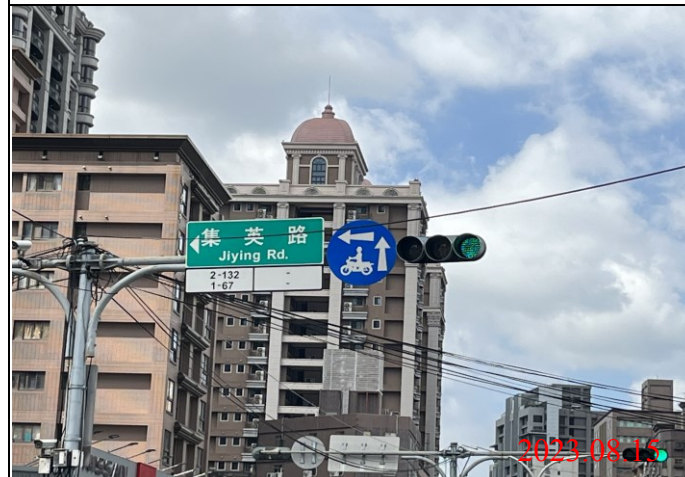
巡查日期地點：112.08.15/ Y22車站

照片說明：牌面設置狀況

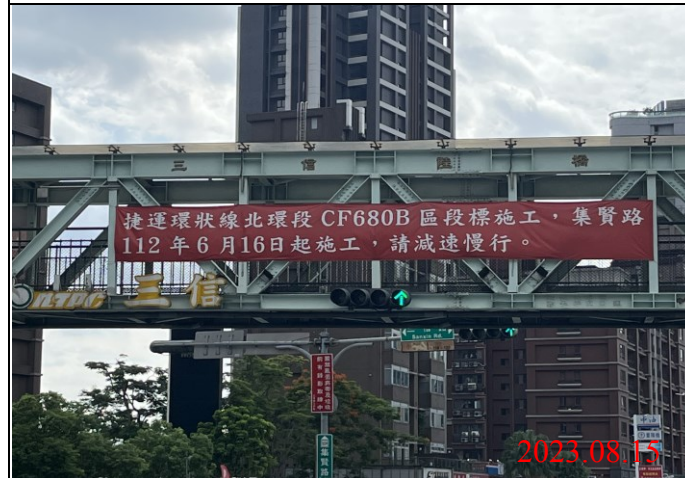
巡查日期地點：112.08.15/ Y23車站

照片說明：牌面設置狀況

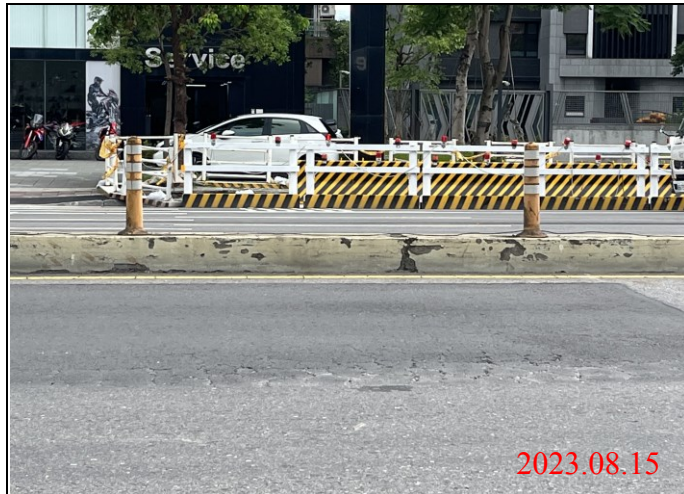
| 時段 | 號誌 | 標誌 | 標線 | 警示燈<br>(爆閃) | 帆布圍籬 | 籬外施工<br>(外單位) | 時間、位置、坑洞修補改正措施 |
|---|---|---|---|---|---|---|---|
| 上午 | 10:00 | 682標全綫狀況良好. | | | | | 10:00<br>Y23站周边路面有龜裂情形. |

巡查日期地點：112.08.15/ Y23車站  
照片說明：路面龜裂狀況

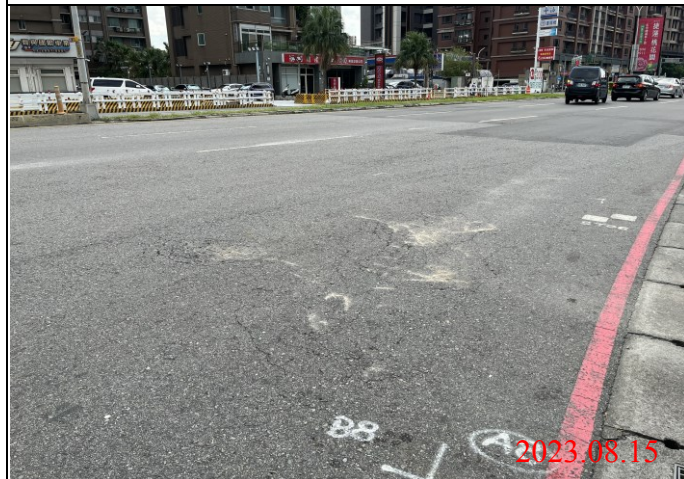
巡查日期地點：112.08.15/ Y23車站  
照片說明：路面龜裂狀況

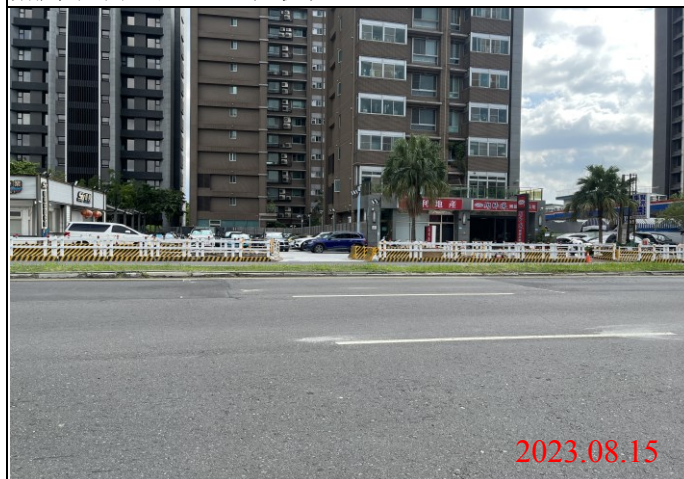
巡查日期地點：112.08.15/ Y23車站  
照片說明：路面龜裂狀況

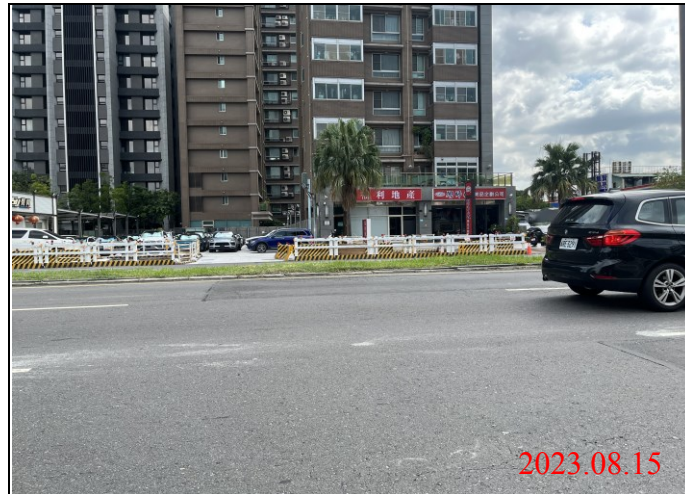
巡查日期地點：112.08.15/ Y23車站  
照片說明：路面龜裂狀況

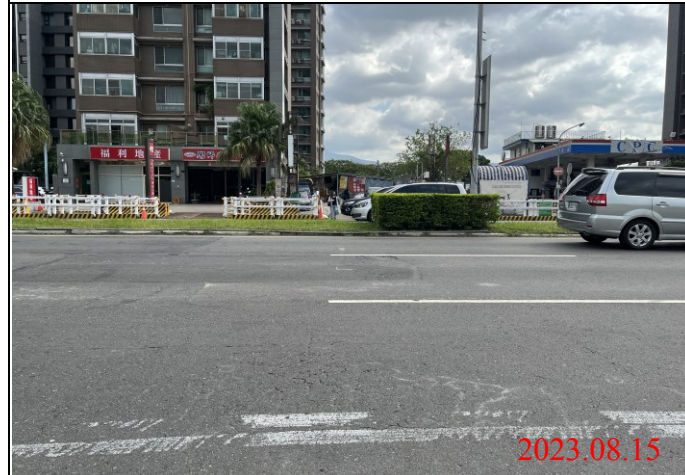
巡查日期地點：112.08.15/ Y23車站  
照片說明：路面龜裂狀況

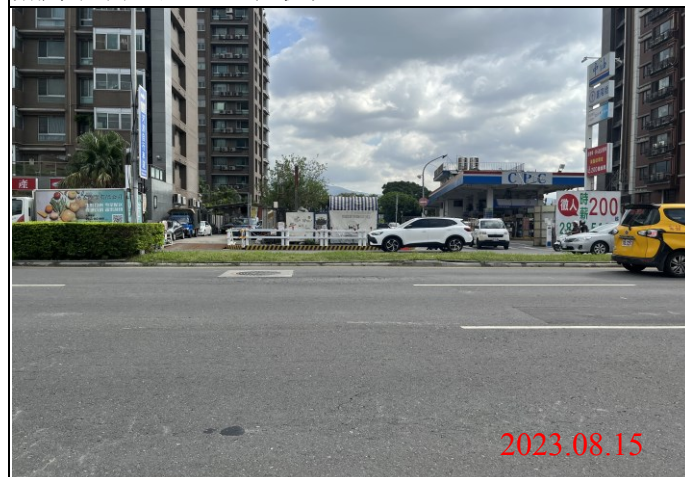
巡查日期地點：112.08.15/ Y23車站  
照片說明：路面龜裂狀況

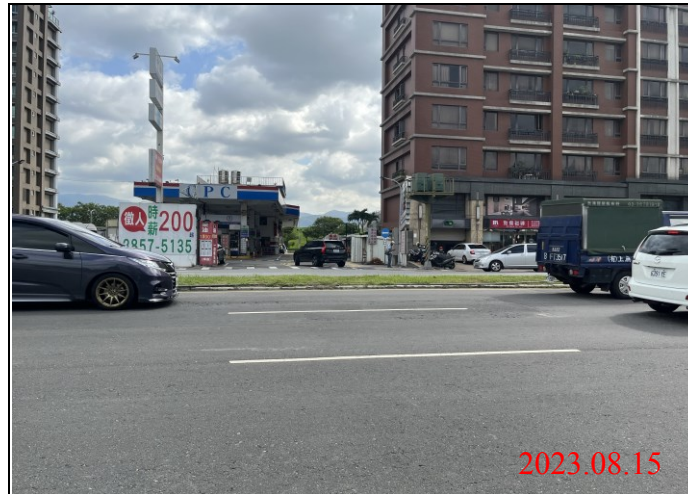
巡查日期地點：112.08.15/ Y23車站  
照片說明：路面龜裂狀況

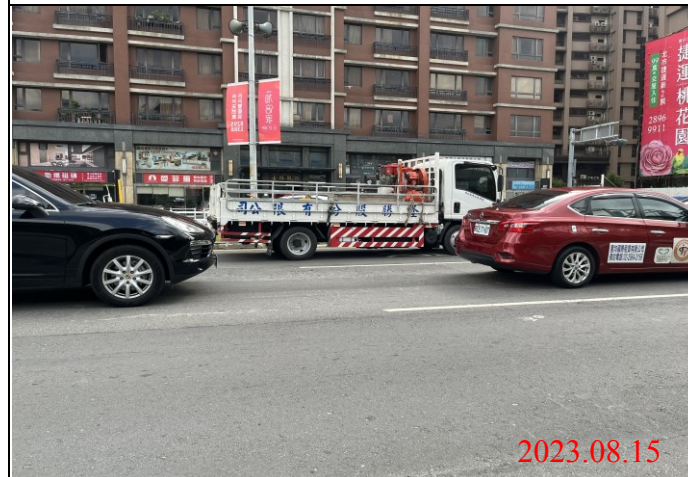
巡查日期地點：112.08.15/ Y23車站  
照片說明：路面龜裂狀況

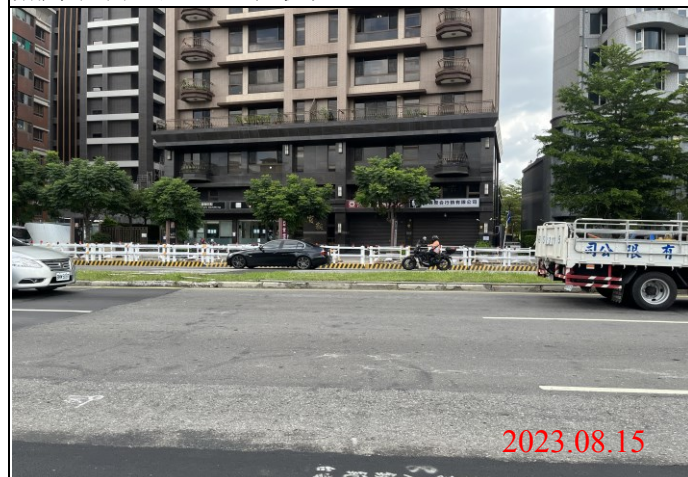
巡查日期地點：112.08.15/ Y23車站  
照片說明：路面龜裂狀況
