# 環狀線北環段Y20(不含)~Y23(含)土建及水電環控區段標工程

日期：112年8月16日

## 環狀線CF680B區段標道路巡查照片

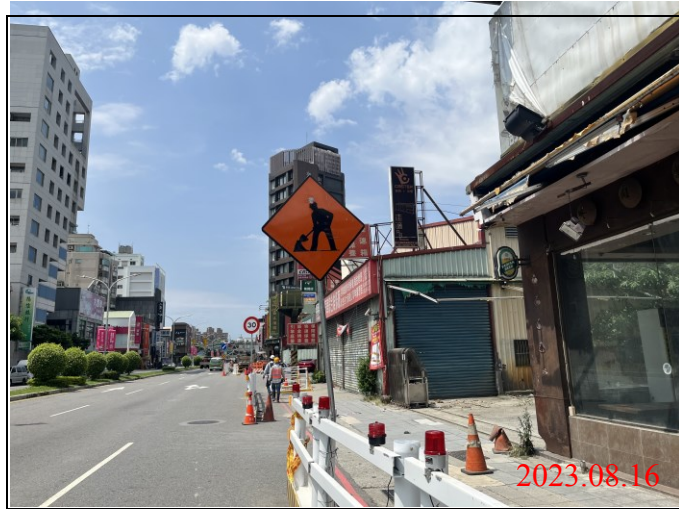
巡查日期地點：112.08.16/ Y21車站  
照片說明：牌面設置狀況

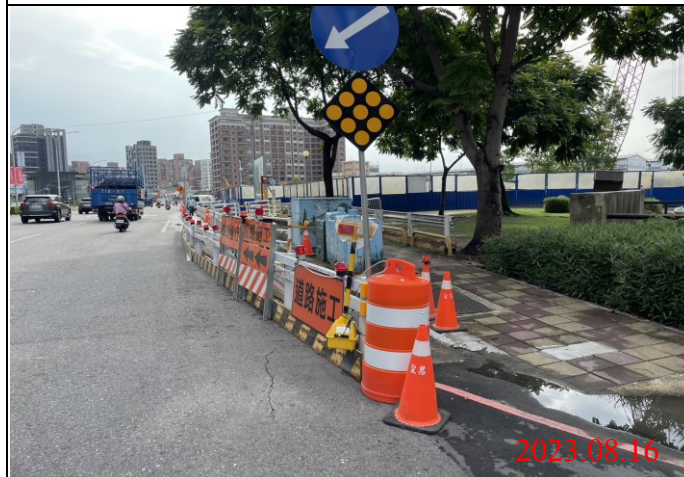
巡查日期地點：112.08.16/ Y22車站  
照片說明：牌面設置狀況

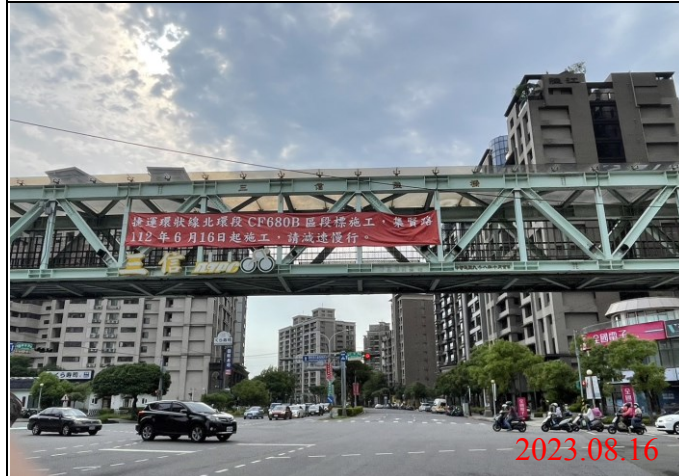
巡查日期地點：112.08.16/ Y23車站  
照片說明：牌面設置狀況

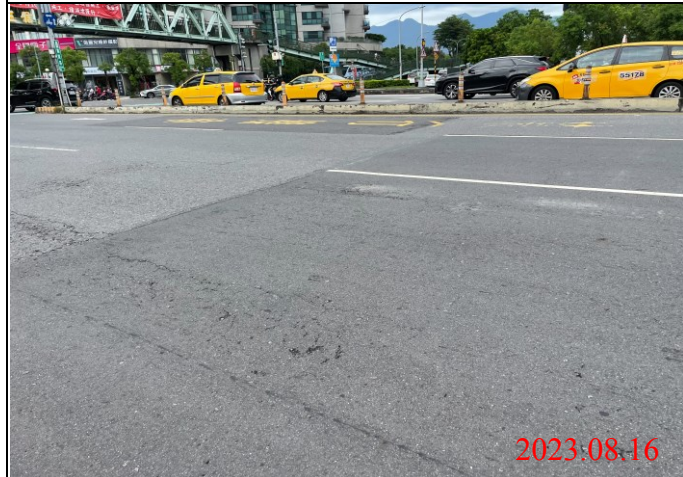
| 時段 | 號誌 | 標誌 | 標線 | 警示燈<br>(爆閃) | 帆布圍籬 | 籬外施工<br>(外單位) | 時間、位置、坑洞修補改正措施 |
|---|---|---|---|---|---|---|---|
| 上午 | | | | | | | 0730 Y23車站周邊道路路面發現5處龜裂情形 |

巡查日期地點：112.08.16/ Y23車站  
照片說明：路面龜裂狀況

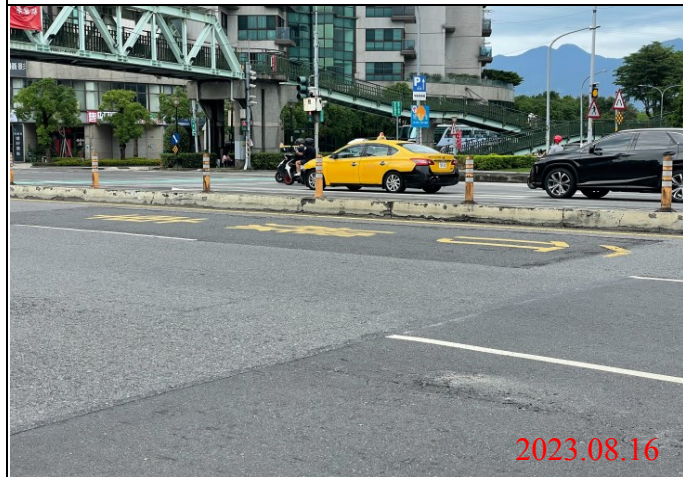
巡查日期地點：112.08.16/ Y23車站  
照片說明：路面龜裂狀況

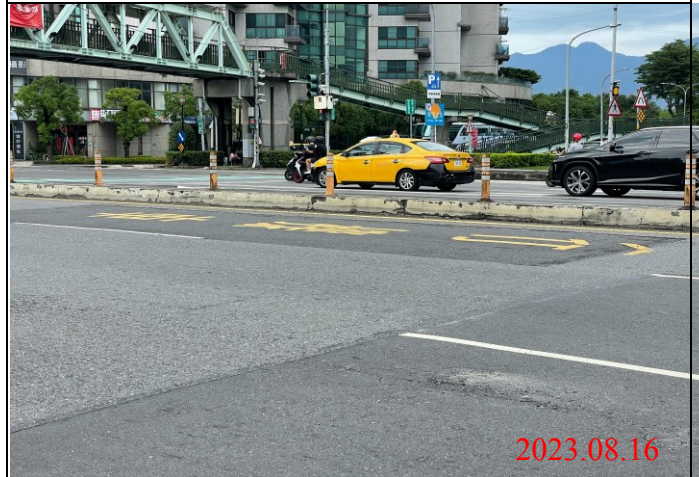
巡查日期地點：112.08.16/ Y23車站  
照片說明：路面龜裂狀況

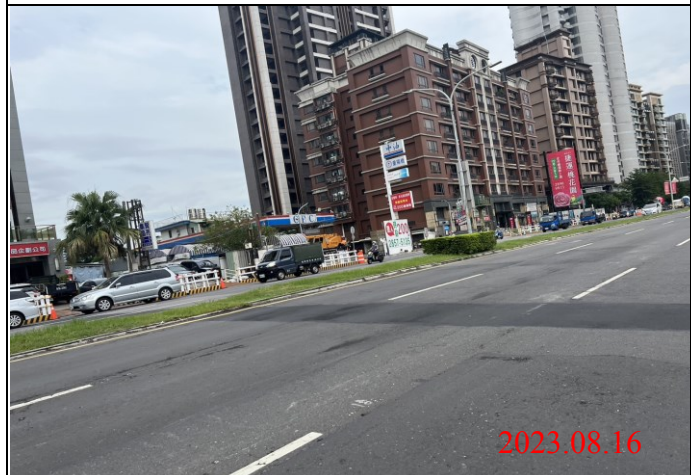
巡查日期地點：112.08.16/ Y23車站  
照片說明：路面龜裂狀況
