# 環狀線北環段Y20(不含)~Y23(含)土建及水電環控區段標工程

日期: 112年8月17日

## 環狀線CF680B區段標道路巡查照片

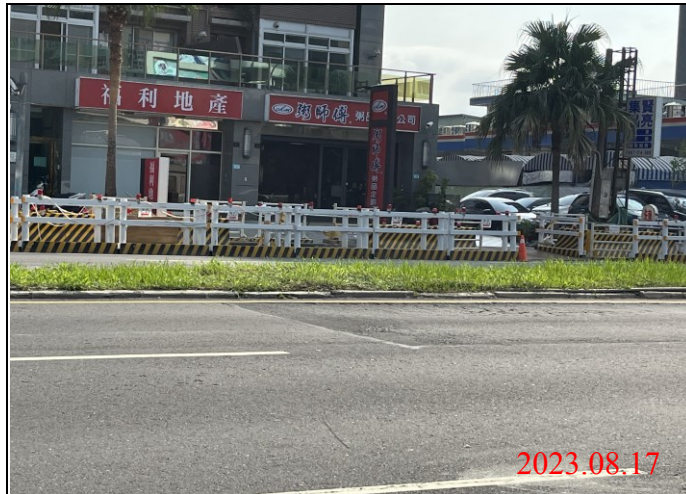
巡查日期地點：112.08.17/ Y23車站  
照片說明：路面龜裂狀況

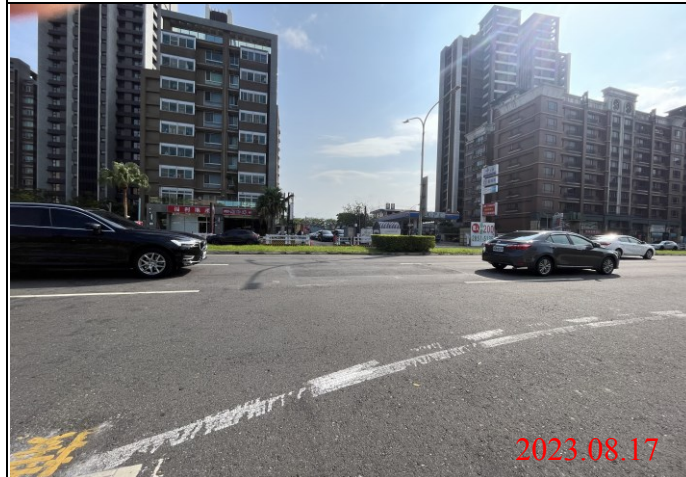
巡查日期地點：112.08.17/ Y23車站  
照片說明：路面龜裂狀況

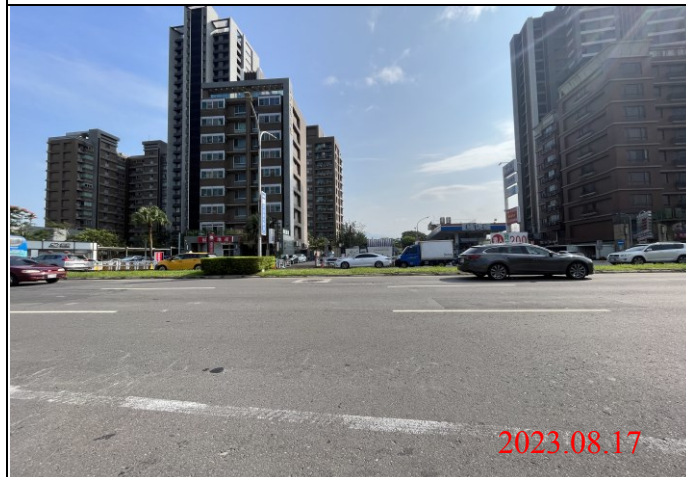
巡查日期地點：112.08.17/ Y23車站  
照片說明：路面龜裂狀況
