# 環狀線北環段Y20(不含)~Y23(含)土建及水電環控區段標工程

日期：113年1月9日

## 環狀線CF680B區段標道路巡查照片

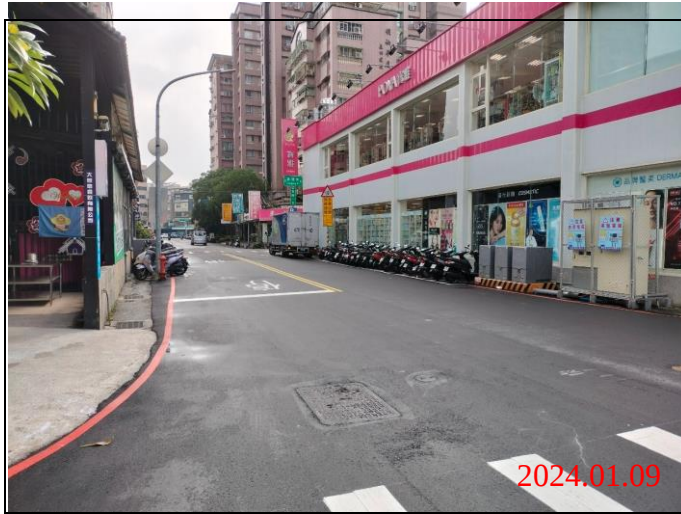
巡查日期地點：113.01.09/ Y21車站  
照片說明：路面狀況

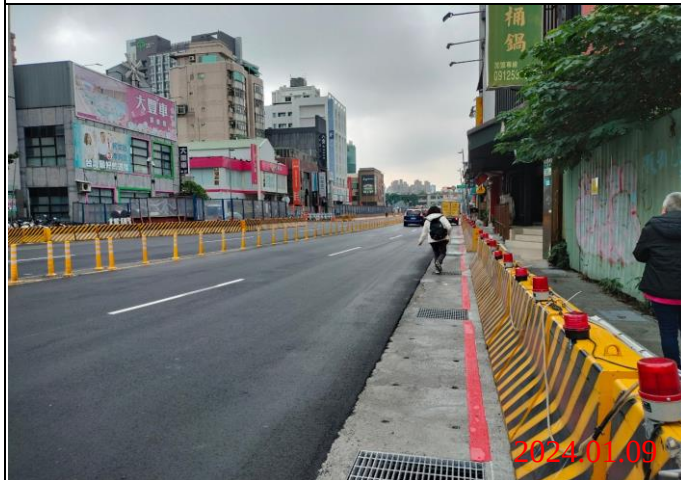
巡查日期地點：113.01.09/ Y21車站  
照片說明：路面狀況

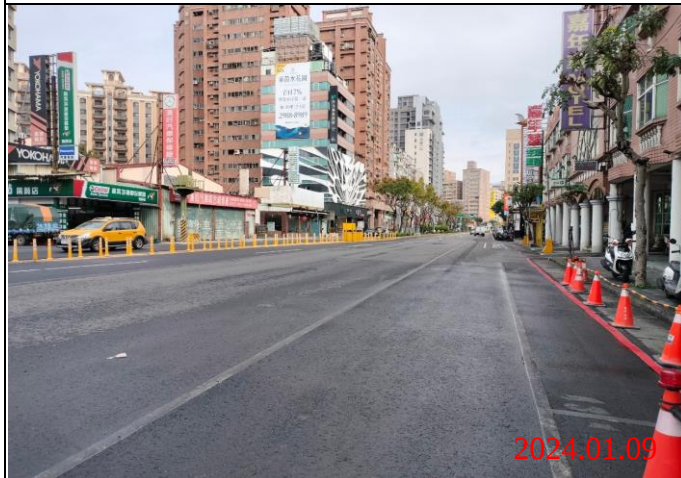
巡查日期地點：113.01.09/ Y21車站  
照片說明：路面狀況

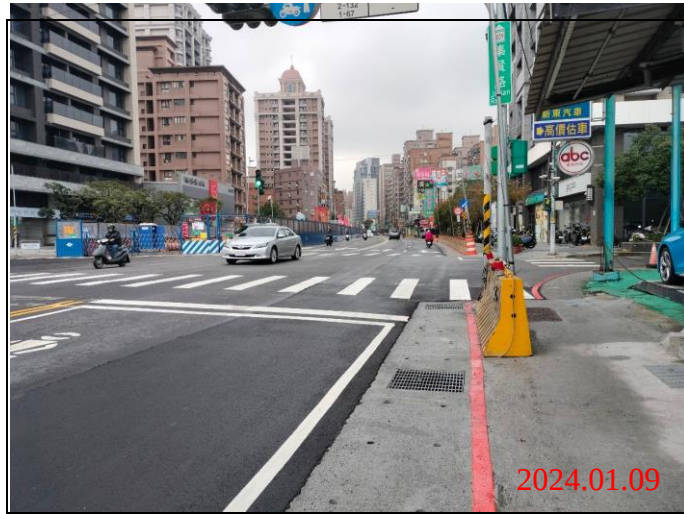
巡查日期地點：113.01.09/ Y22車站  
照片說明：路面狀況

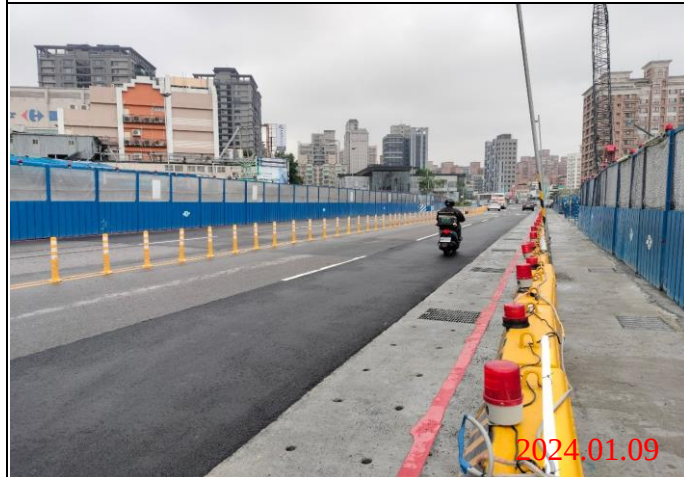
巡查日期地點：113.01.09/ Y22車站  
照片說明：路面狀況

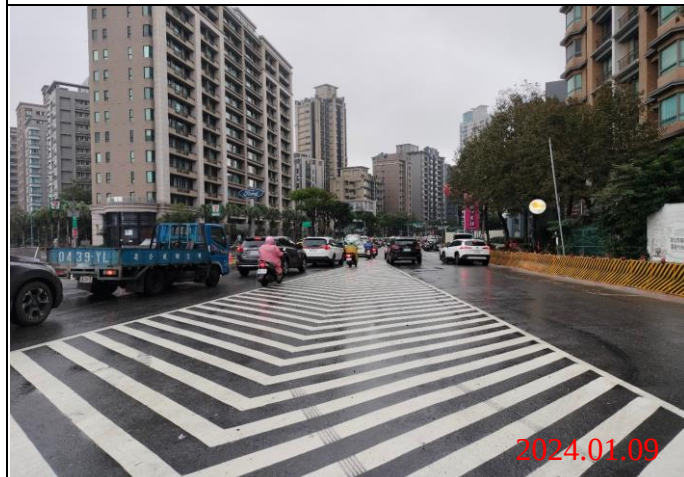
巡查日期地點：113.01.09/ Y22車站  
照片說明：路面狀況

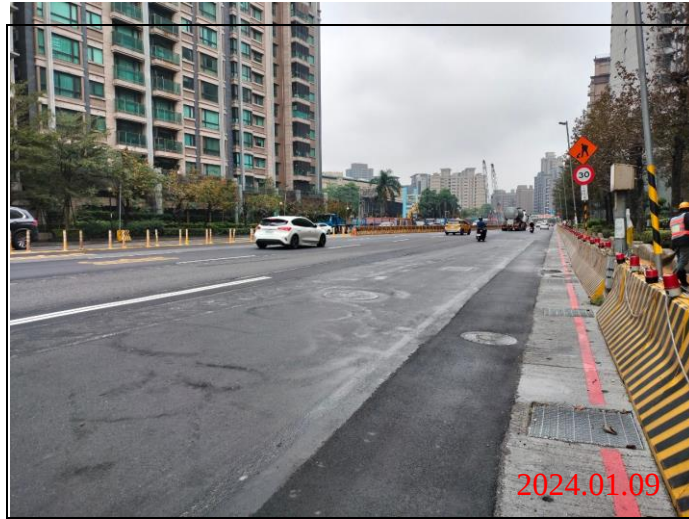
| 時段 | 號誌 | 標誌 | 標線 | 警示燈<br>(爆閃) | 帆布圍籬 | 籬外施工<br>(外單位) | 時間、位置、坑洞修補改正措施 |
|---|---|---|---|---|---|---|---|
| 上午 | 10:00 | 682標全線狀況良好 | | | | | 10:00<br>Y23站周邊道路路面龜裂 |

巡查日期地點：113.01.09/ Y23車站  
照片說明：路面狀況

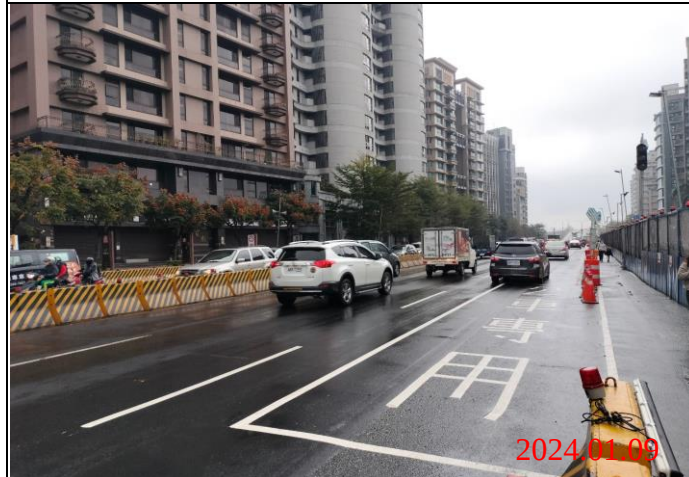
巡查日期地點：113.01.09/ Y23車站  
照片說明：路面狀況

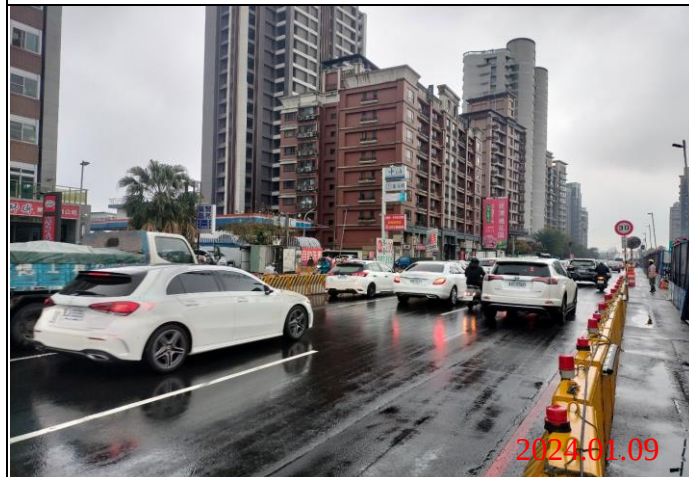
巡查日期地點：113.01.09/ Y23車站  
照片說明：路面狀況
